## 岐阜県における河川内橋脚の洗掘に対する現状の取り組み（その2）

### ー洗掘の緊急点検結果と点検マニュアルの改定内容ー

大日コンサルタント株式会社 正会員 ○河合 浩史, 平田 武史  
岐阜県 道路維持課 非会員 大塚 貴之, 山田 遼太

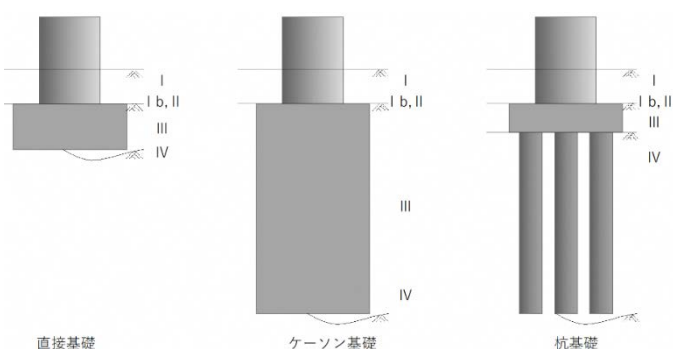
図2 洗掘に関する健全性の診断区分例

いない橋台とした。定期点検時の水中部の調査方法は、簡易に実施できる『水深計測系』を基本とし、水深計測系では把握困難な場合や洗掘状態に応じて『目視系』を用いることとした。水深計測系は、ポールや手用測鉛により、点検車やボート、徒歩で計測する方法である。目視系は、明らかに洗掘が大きい場合や水深が深い場合などを想定し、潜水士や水中カメラ、水中ドローンにより目視で計測する方法である。加えて、河川の定期横断測量などの情報を事前に入手することを明記し、道路管理者と河川管理者が連携することの重要性も明確にした。また、新たに基礎の洗掘に関する健全性の診断区分について、図2に示す通り河床面と基礎高の関係からⅠ～Ⅳに区分することで明確にした。
