## 鋼鉄道橋における塩害環境下での素地調整による塩分除去効果の検討

東日本旅客鉄道株式会社 正会員 ○下古谷 将義, 吉川 正治, 吉田 亮

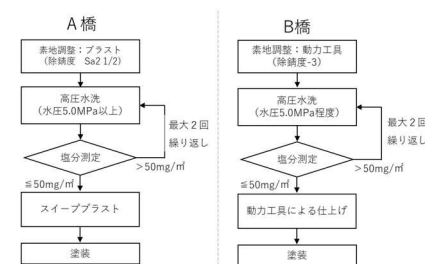
図2 素地調整の施工フロー

素地調整の施工フローを図2に示す。素地調整は、A橋ではブラスト工法と高圧水洗の組合せ、B橋ではディスクサンダー等の動力工具を用いた工法に高圧水洗を組合せて実施した。付着塩分量の測定は工程・部位ごとに行った。ここでは、各工程できる限りさびの除去を行う除錆度を目標に素地調整を行った。また、鋼道路橋防食便覧を参照し、仕上がり面の付着塩分量を $50\text{mg}/\text{m}^2$ を目標値とした。

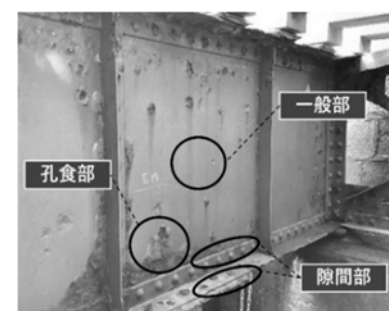
図3 測定部位イメージ

測定部位は図3に示すように、平滑で腐食していない箇所を「一般部」、一般部で腐食により減肉した箇所を「孔食部」、上・下フランジやカバーPLなどの部材が重なった箇所の端部を「隙間部」と区分した。

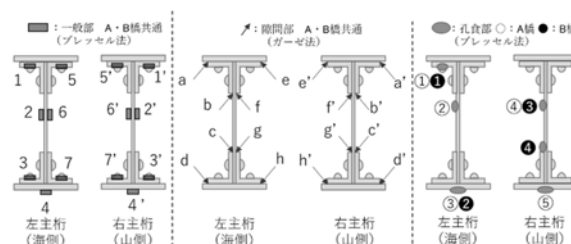
図4 各部位測定位置

A橋における部位ごとの測定位置を図4、部位ごとの付着塩分量の測定結果を図5・6・7に示す。なお、A橋では事前に動力工具で全ての旧塗膜・層状の固着さびの除去を行った。そのため、動力工具後における付着塩分量も計測している。

B橋における部位ごとの測定位置を図4、部位ごとの付着塩分量の測定結果を図8・9・10に示す。図8・図10より一般部、孔食部の付着塩分量は、一般部では減少傾向を確認したが、孔食部においては、（海側）左主桁下面で最大  $1,490\text{mg}/\text{m}^2$  を計測した。A橋同様、塗膜下等に残存した塩分が表出したと考えられる。その後、2回の高圧水洗により、すべての測点で  $50\text{mg}/\text{m}^2$  以下となることを確認した。
