地震により打設直後のコンクリートに発生したひび割れに関する考察

東日本旅客鉄道（株） 東北建設プロジェクトマネジメントオフィス 正会員 ○井上 聡子  
東日本旅客鉄道（株） 東北建設プロジェクトマネジメントオフィス 正会員 加藤 格

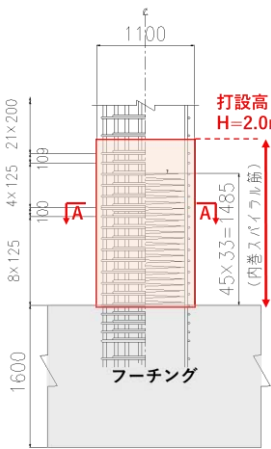
図-1 打設箇所配筋図

3 月 16 日は、2 層 5 径間 2 柱式のラーメン高架橋のうちフーチング基礎直上の柱 (幅 1.1m×1.1m、) 6 本の打設 (打設高さ 2.0m) を行っていた。配筋図を図-1 に示す。打設箇所の配筋の特徴として、耐震性能の向上のためにフーチング直上 1485 mm の範囲に内巻きスパイラル筋<sup>2)</sup>を配置していることが挙げられる。断面図は図-2 に示す通りで、軸方向主鉄筋は D38、帯筋は D22、純かぶりは 50 mm である。
