# 超高強度繊維補強コンクリートを用いた床版接合工法の長期経過観察による健全性の検証

中央自動車道の中津川 IC～園原 IC 間に位置する「松ヶ平橋(下り線)」を対象に、床版取替施工後、床版接合部に着目した変位計測を3年間実施した。橋梁平面図と計測位置を図-1に示す。計測期間は、2018年10月～2021年9月、P7～P8径間の床版接合部に亀裂変位計を2点/断面、輪荷重の位置を考慮して設置した。また、床版温度および外気温をそれぞれ1点ずつ設置し、常時計測を行った。亀裂変位計の設置概要を図-2に示す。計測値の検証方法は、亀裂変位計により、得られた変位量から温度変化によるものを差し引いて算出された値が弾性変位領域での挙動であることを確認するとともに、接合部の近接目視により、クラックや目開きの変状が出ていないことを確認することとした。

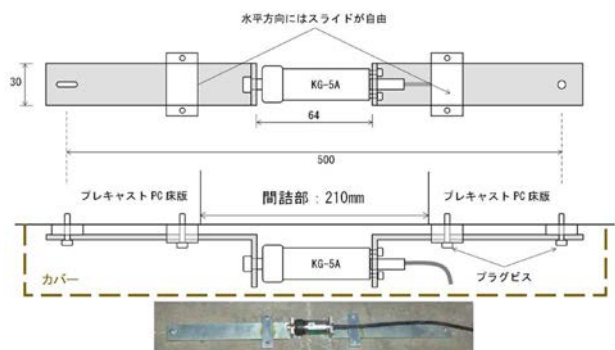
図-2 亀裂変位計の設置概要図

材の変形量  $x$  を上記の式(1)にて算出する。測定機器は図-2に示すように、変位計と固定用の金具で構成されている。測定部と固定金具では、線膨張係数が異なることから、その差を理論誤差として差し引く必要がある。

検証として、図-4で示した2021年9月10日～9月11日の床版温度変化と亀裂変位計の測定値に着目する。この時の温度変化量  $\Delta t$  は  $6^\circ C$ 、図-2から部材長  $L$  は、測定部が500mm(PC床版290mm+スリムクリート210mm)であり、固定金具は測定部の部材長から変位計寸法64mmを差し引いた436mmとなる。

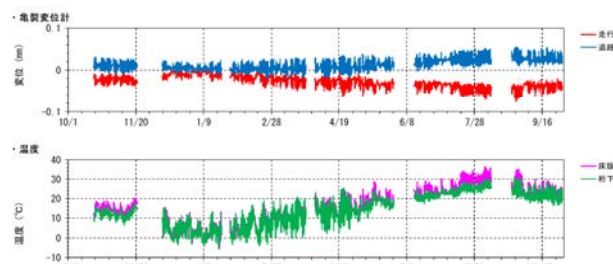
図-3 計測結果 (温度変化ノイズは削除)

図-3に3年目(2020/10～2021/9)の1年間の亀裂変位計の計測結果、床版および外気温の測定結果を示す。また、図-4に計測結果の一例として、2021年9月の経時変化を示す。ここで、温度変化による各部

図-4の検証位置では、変位計の相対変位は走行・追越共に0.04mmであり、理論値とほぼ等しく、他の計測値の挙動傾向も同様であることから、計測結果の変位は温度変化による弾性変形であり、床版接合部は健全であると言える。また、3年経過後の計測箇所近接目視の確認においても、写真-1のようにひび割れ等の変状は確認されず、理論値の裏付けを確認することができた。
