## 管理者不明橋の鉄筋コンクリート床版に対する詳細調査

(株) IHI 正会員 ○松田 昂大  
 (株) IHI 正会員 塩永 亮介  
 石川工業高等専門学校 正会員 津田 誠  
 (株) IHI 正会員 廣井 幸夫

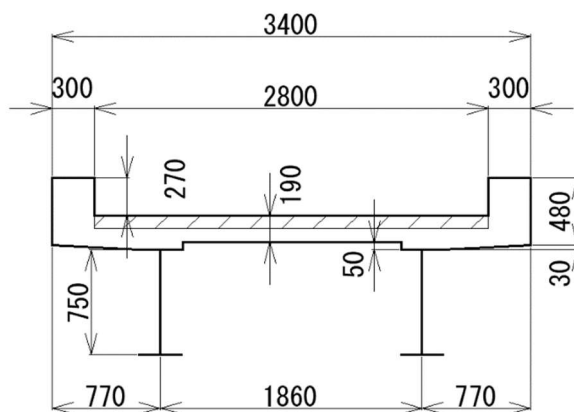
図-1. 現場計測による橋梁一般図

2 調査対象の橋梁は、昭和41年に供用開始された橋長21m、有効幅員2.8mの鋼単純2主鈑桁橋で、RC床版の床版厚はおよそ200mmと推定されていた。橋梁全景を写真-1に、実橋の現場計測から作成した対象橋の断面図を図-1に示す。
