BH 工法を用いた場所打ち杭施工における課題

清水建設株式会社 正会員 ○朴 仁渉

1. はじめに

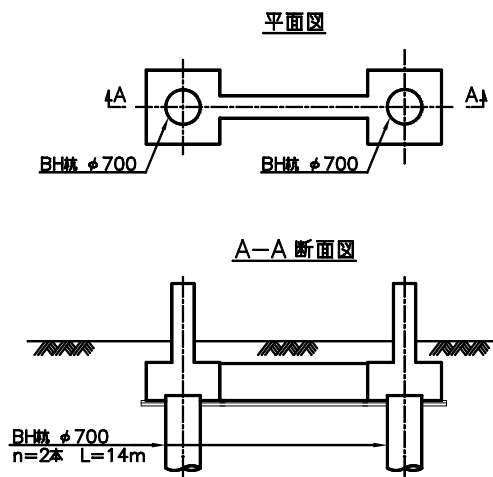
図-1 基礎構造図

本基礎は、機器を支持する基礎（ペデスタル＋フーチング）を杭で受ける構造であり、基礎は2基で構成される。基礎はそれぞれ1本の杭で受け、フーチングは地中梁で連結されている。基礎構造図を図-1に示す。杭は2本とも、杭径φ700mm、杭長14.0mである。施工地盤は図-2に示すとおり、GL-6.0mまでは平均N値10程度の緩い埋立砂地盤、その深度からGL-10.0mまでは平均N値12程度の緩い砂地盤で、地下水位をGL-0.5mに有する。杭の支持層はN値20以上の洪積砂層とした。施工場所は狭隘な場所で、GL+3.0mの空頭制限を受けるため、杭施工が可能なBH杭を選定した。

図-1の左側杭を1本目、右側杭を2本目に施工した。1本目のコンクリートの打設数量を確認したところ、予定数量6.0m<sup>3</sup>に対
