## 杭頭部が地表面付近に位置する場所打ち杭の施工について

鉄建建設(株) 正会員 ○欧陽 笛雲 丸山 哲則  
正会員 中井 寛 正会員 山内 真也

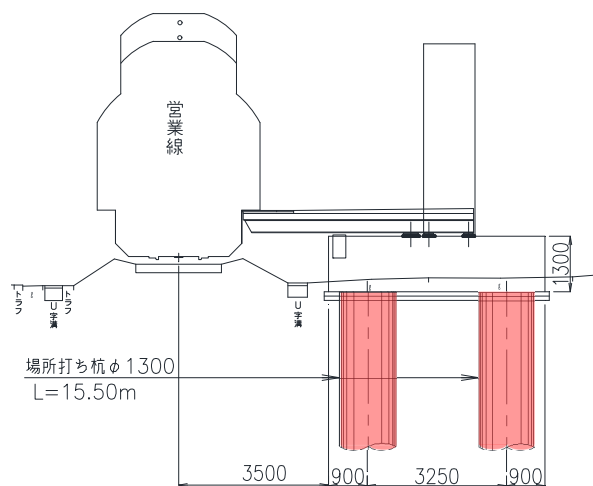
図-1 杭及び躯体構造図

本工事は、営業中の線路に近接して駅ホームを新設する工事である。駅ホームを構築するにあたり、オールケーシング工法により、場所打ち杭（杭径 $\phi=1.3\text{m}$ 、杭長 $L=15.5\text{m}$ 、 $n=52$ 本）を構築する。工事における代表断面を図-1に示す。フーチングがホーム躯体を兼用するため、地表面より突出した構造となり、杭天端高さが地表面付近となっていた。

通常、フーチングや地中梁は地中に構築するため、場所打ち杭の天端は地表面より下方に配置されている。本工事では、図-1に示すように設計杭天端が現地盤面付近に位置するため、施工計画時に杭頭部コンクリートの余盛方法の検討が必要となった。そこで、余盛長以上の高さまで事前に盛土を行うことを考えたが、線路に近接していることから盛土幅が限られ、全周回転機の設置ができないことから、現地盤面で施工する方法を検討した。

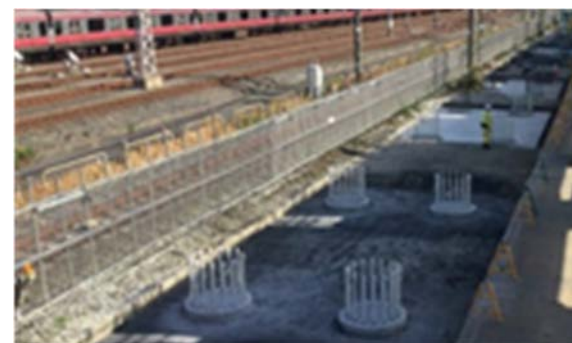
図-7 場所打ち杭施工完了

これらの対策を実施した以降の施工に関しては、杭頭部の不良箇所がなく、品質の満たした場所打ち杭工事を完了することができた（図-6, 7）。
