## IoT センサを用いた常時モニタリングによる PC 箱桁橋梁の地震時の挙動計測

本報告では、材料劣化の進展監視を目的とした高速道路 IC ランプ橋梁の常時モニタリングにおいて、令和 3 年度に発生した地震時の挙動計測について報告する。

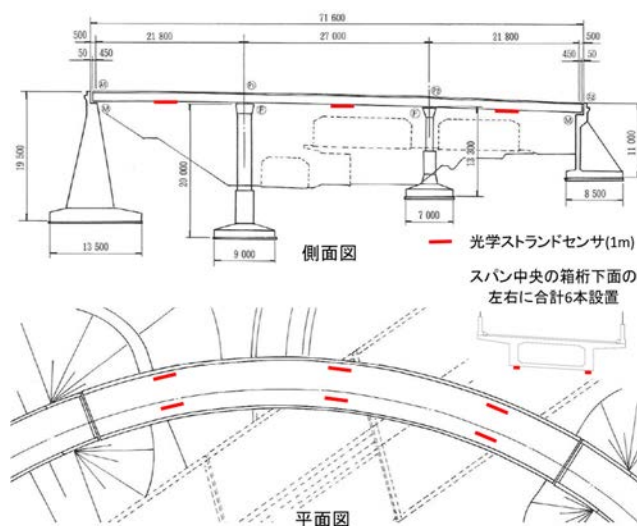
図-1 モニタリング対象橋梁

当該橋梁は、図-1 に示す 3 径間連続 PC 箱桁の構造形式で、昭和 50 年に竣工し供用開始後約 48 年が経過しており、主桁コンクリートには ASR による材料劣化が原因と診断されるひび割れ・はくり等が確認されている。平成 29 年より材料劣化の進展の有無を把握するため IoT センサを用いた構造モニタリングを開始した。

光学ストランドセンサは、当該橋梁の3径間それぞれのスパン中央のPC箱桁下面(左右端)の橋軸方向に合計6本を設置した(図-1)。またデータ集積ユニットは、橋台下に設置した仮設物置小屋内に保管し、各センサ位置まで有線ケーブルにて配線している。モニタリングシステムの設置状況を写真-1 および写真-2 に示す。アラートメール発信のトリガーとなる動的ひずみ振幅の閾値は、車両載荷試験等より設定している。
