## 相馬 LNG 基地構内に敷設した表層礫置換による液状化被害の低減効果

清水建設（株） 正会員 ○石川明 眞野英之 橋本三智雄 若林雅樹  
石油資源開発（株） 非会員 水谷和敬

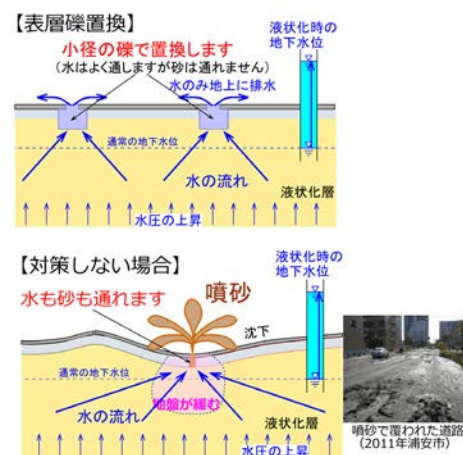
図-1 表層礫置換の概念図

著者らは、道路や設備基礎などの工作物を対象として、表層付近に碎石を敷設して液状化被害を軽減する工法を開発してきた<sup>1)</sup>。この工法は、噴砂が生じると予測される箇所に小粒形の碎石を用いて地表面への排水経路を確保し、地震時に液状化が生じた際、水のみを地表面に排水させることで液状化による噴砂や基礎の傾斜を軽減することを目的としている(図-1)。今回、相馬 LNG 基地では、福島県沖を震源とする M7 を超える地震が 2021 年に発生し、噴砂や基礎の傾斜が生じた箇所の強化復旧にこの表層礫置換を採用した。その施工が完了する前に同等以上の地震動であった 2022 年の地震が発生した。本論文では表層礫置換による液状化被害の低減効果に関する現地調査結果について記す<sup>2)</sup>。

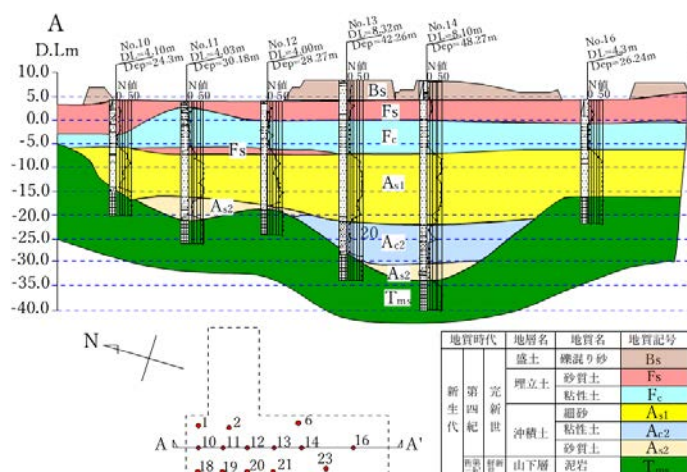
図-2 旧埋立て地盤の断面図

図-2 に相馬 LNG 基地が主に位置している旧埋立て地盤の南北方向の断面図を示した。液状化は埋立て地盤の表層付近に堆積する  $F_s$  層で生じたと考えられる。図-3 は  $F_s$  層の粒度分布を示したものである。細粒分含有率  $F_c$  が 35% 付近の試料が多かった。対策前の 2021 年の地震では、噴砂は敷地全体ではなくいくつかの地点で生じた。K-NET 相馬で観測された地震波による震度階は 2021 年が 6 弱、2022 年が 6 強であり、2022 年の地震のほうがやや大きかった。地下水位は D.L.+2.7~3.2m 付近であったと考えられる。
