## 誰でも使える点検支援技術を活用した橋梁点検の効率化

株式会社ユニオン 正会員 ○岩佐 瞭

本研究では、橋梁点検の高度化と効率化を両立し、誰でも簡単にロボット等の点検支援技術を活用した橋梁点検を行うことを目的とし、点検方法について近接目視点検との比較・検証を行ったものである。

新大島橋は一級河川土岐川を渡河する橋梁(橋長 35.5m, 1 径間 PC 単純ポストテンション T 桁橋)である(写真-1)。

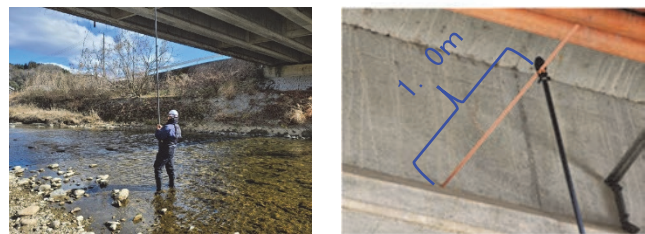
写真-7

カメラ性能の確認を行い、撮影すべき対物距離の設定を行った。その結果、対物距離 1.0mで撮影を行うことで、損傷が確認できる画像の品質(W=0.3mmのひび割れ幅が判定可能)を得ることができ分かった。そこで、一脚の先に 1.0mの治具を取り付け、対物距離 1.0mを確実に確保できるようにした(写真-7)。

棒付きカメラ（360度カメラ、コンデジカメラ）  
(4) 検証結果
