鋼トラス橋横桁取付け部の疲労損傷と対策

竹之内博行¹・谷倉泉²・大谷祥三³・三木千寿⁴

RETROFITTING WORKS FOR FATIGUE CRACKS AT FLOOR BEAMS OF STEEL TRUSS BRIDGES

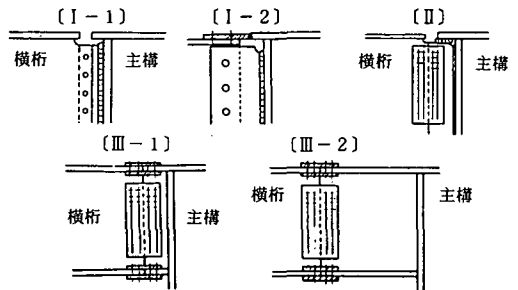
図-2 横桁取付け部の詳細構造

疲労損傷が発生している横桁取付け部の詳細構造は図-2のとおりである。主構上弦材の側面には連結板がすみ肉溶接(脚長6mm)されており、横桁のウェブがこの連結板とリベット接合されている。

疲労損傷は、連結板上端の回し溶接部に発生している。この部分では、部材間のギャップが非常に狭く、連結板上端と上弦材上フランジとは鉛直方向に10mm、横桁上フランジと上弦材とは水平方向に5~10mmのギャップとなっている。

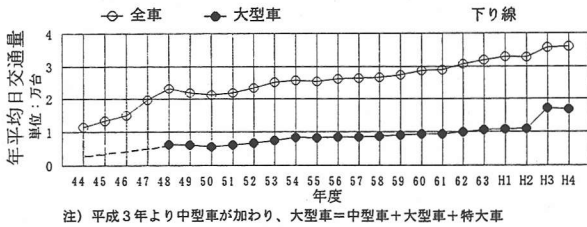
図-3 交通量の変遷

昭和44年に供用を開始して以来、J橋が位置する区間の交通量は図-3のように漸増し、最近では供用開始当時の約3倍の交通量になっている。溶接継手の疲労によるダメージは、全交通量の中でも特に大型車によるものが支配的と考えられる。全交通量に占める大型車の割合も年々増加しており、その割合は昭和49年のオイルショック当時の約1/4から、近年では1/3近くにまで増加している⁴⁾。

疲労損傷が発見された平成3年までに約22年が経過しており、この間に累計で約6,200万台の大型車がJ橋を通過している。

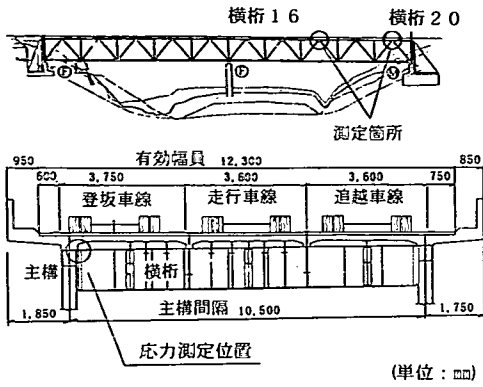
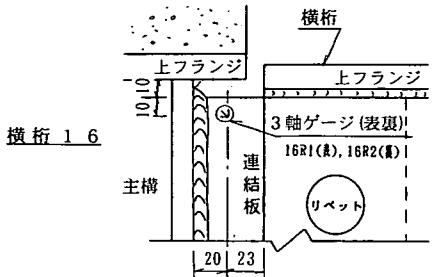
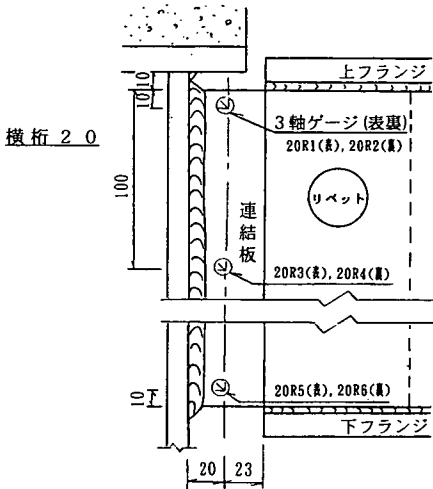
図-4 応力測定位置および測点名称

図-4に応力測定位置および測点名称を示す。測定はスパン中央部とスパン端部の2ヶ所で行った。測点は連結板の上下端とし(溶接ビードから約10mm)、表裏同位置に3軸ゲージを貼付した。荷重車走行試験では、図-5に示す総重量20トンの荷重車を、登坂、走行、追越の3車線それぞれを約65km/hの速度で通過させ、

③: 3軸ゲージによる 応力測定位置 16R1~16R2 } 計8点
20R1~20R6 }

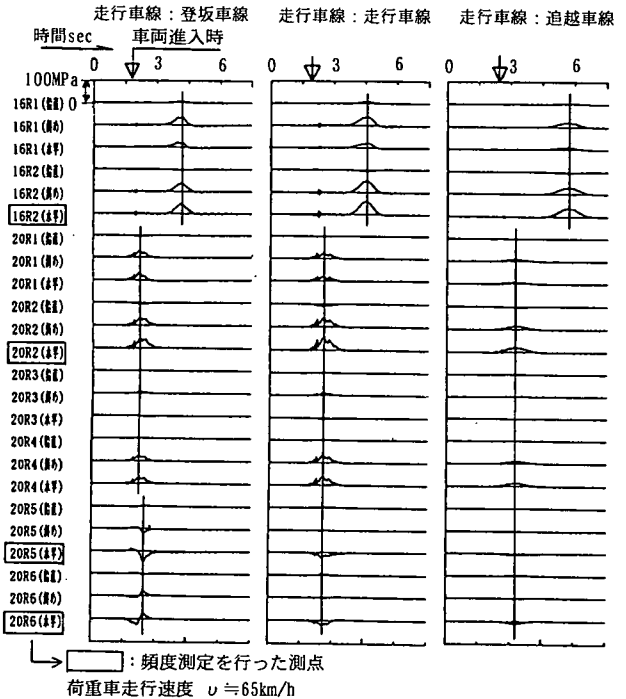
図-6 荷重車の通過に伴う応力波形

荷重車通過時の測定応力の経時変化を図-6に示す。これらの波形には次のような特徴が見られた。

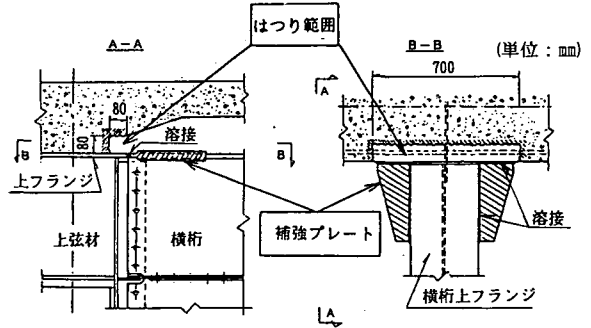
図-12 R C床版ハンチ部のはつり範囲

上弦材上フランジの上面は、図-12のようにRC床版鉛直ハンチ部のコンクリートに覆われている。このため、補強板上弦材上フランジへ溶接するためには、この部分のコンクリートを、ある一定の範囲だけのはつりとる必要がある。ところがこの部位は、格点毎の鉛直ハンチ部の高さが15~50cmの範囲となっていて作業空間が狭いため、従来の電動ピック等を用いたのはつり作業は困難を伴う上、周囲のコンクリートを傷める可能性が高い。

間を十分に確保し、溶接熱がコンクリートへ及ぼす悪影響を軽減するためには、適切な範囲のコンクリートをはつるの必要があり、ここでは前出図-12のように、80×80×700mm³の範囲を自動切削の対象とした。
