下水道施設材料の4年間 腐食暴露試験結果に関する一考察

三品文雄¹・伊東 崇²

RESULTS OF FOUR YEAR CORROSION TEST OF MATERIALS USED IN WASTEWATER TREATMENT PLANTS

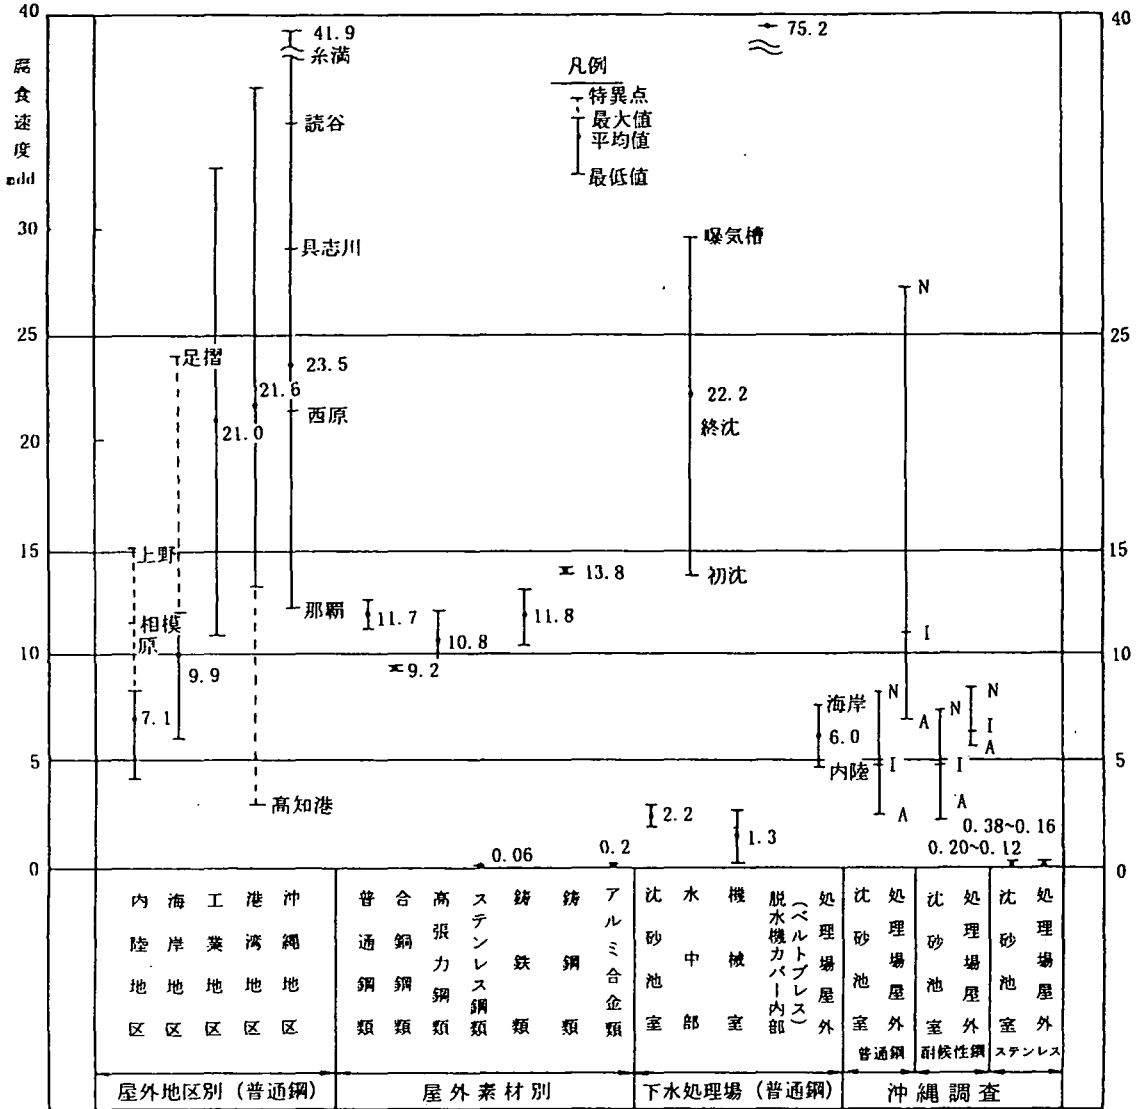
図-1 環境、素材による腐食速度の比較

錆の発生程度を質量変化により調査を行った結果を表-3に示す。これによるとSS-41の液相中では4年暴露で1日当たり腐食速度は平均14mdd($\text{mg}/\text{dm}^2 \cdot \text{day}$)であった。1.4年暴露では3.3mddであり、一般的には腐食速度は徐々に小さくなる傾向があるが今回のケースの場合逆に増加した原因は電解質や酸により表面が洗浄され、赤錆の被覆効果が十分でなかったか、あるいは腐食環境の激変化が考えられる。気相中に関しては、今回の調査では試験片が残存していなかったため腐食速度は解らないが、1.4年暴露での腐食速度は41mddで、塩害の激しい海岸地区(内海及び海岸地区)の平均腐食速度⁹⁾(図-1)7~10mddよりも4倍の腐食速度であった。気相中は硫化水素からの硫酸の生成が大きく嫌気性ろ床ではSS-41裸鋼は使用できないことが明らかになった。

注：10mddは0.047mm/年(21年/mm)の腐食速度となる。
