湖成堆積粘性土地盤上の護岸改修工事に 伴う変状の機構と対策

前中良啓¹・右城猛²・八木則男³・矢田部龍一⁴

本論文は、湖成堆積粘性土地盤上の護岸改修工事に伴い発生した堤体が変状を起こした機構の解明と対策工の検討を行ったものである。その結果、変状発生の主要因は深層混合処理工法による改良体の弾性的曲げ変形と軟弱粘性土地盤の有する卓越したクリープ変形特性にあることがわかった。また、改良体の構造をブロック状にすることにより変状の発生を抑えることができることも確認された。

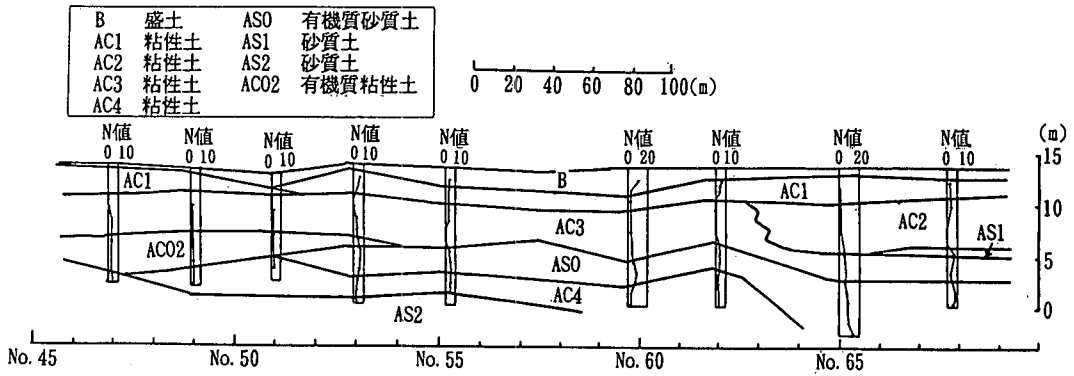
図-1 宇治川右岸の地質構成

本地区の地盤の概要と標準貫入試験結果を図-1に示す。なお、平成7年度の工事対象区間はNo. 46+8.5m~No. 51+6mの97.5mであり、平成8年度の工事対象区間はNo. 51+6m~No. 54の54mである。図に示すように深度10m~15m付近まで軟弱な沖積粘土層がほぼ水平に堆積している。沖積粘性土層の間には、一部有機質砂質土や有機質粘性土、それと砂質土層を挟在している。N値は全体的に0~5程度と非常に小さい。

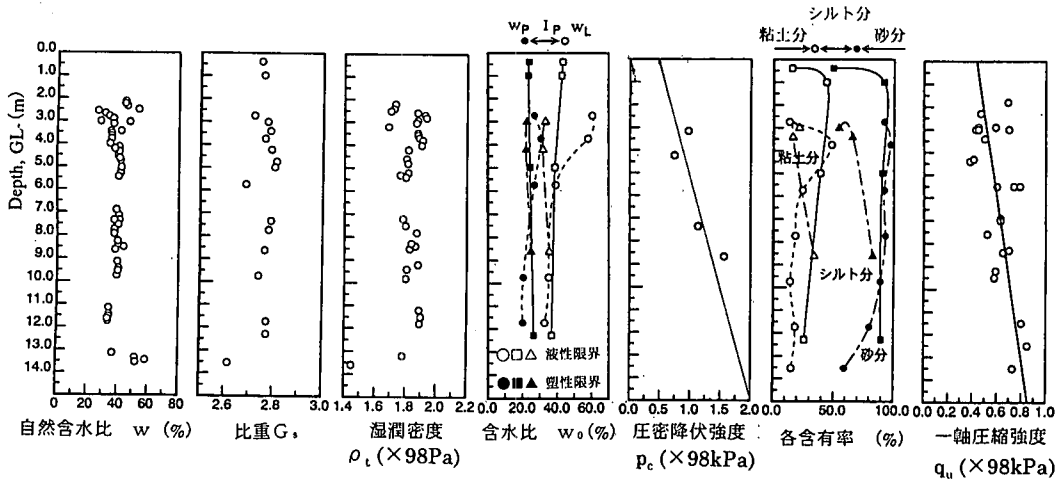
図-2 各種土質試験結果

①自然含水比 w は40%前後、塑性限界 w_p が20%~30%程度、液性限界 w_L が40%前後と比較的低塑性(塑性指数 $I_p=10\sim20$)の粘性土である。なお、液性限界が50%前後のものは有機物を含有している影響である。有機物含有量は1.5%~4.5%程度である。

②比重 G_s は2.7~2.8程度と若干大きい、これはクロライトを主成分として含むためである。なお、クロライトの含有はX線回折による鉱物分析により確かめている。クロライトは緑色岩やグリーンタフに多く含まれる粘土鉱物で、せん断抵抗角は小さく、変成岩帯やグリーンタフ地域での地すべり多発の主要因となっている³⁾。スメクタイトと同様に3層構造の粘土鉱物である。クロライトが主成分となっている沖積粘性土地盤は非常に珍しいが、宇治川の上流域に御荷鉾緑色岩が広く分布しているからである。

④圧密降伏強度 p_c はばらついているが、図に直線で示す $p_c=0.5+0.1Z$ ($\times 98kPa$)程度の関係が認められる。ここで、 Z は深さ(m)である。これから対象地盤は49kPa程度の先行荷重を受けた過圧密地盤であることが分かる。なお、地形的にみて49kPa程度もの先行荷重を有している理由は明らかではない。

⑤一軸圧縮試験ならびに等方圧密非排水三軸試験から得られたせん断強度は、図に直線で示す $\tau=0.22+0.015Z$ ($\times 98kPa$)程度の関係が認められる。表層部でかなりのせん断強度を有しているのが特徴的である。

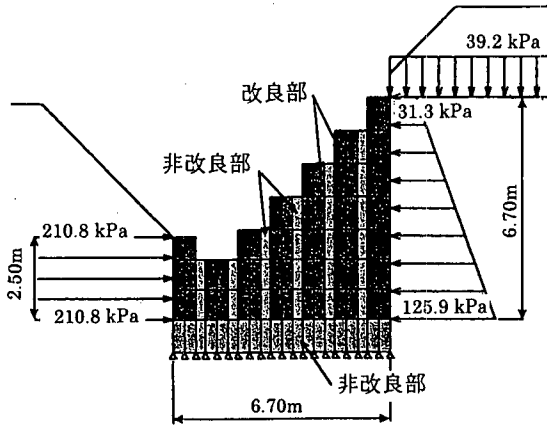
図-9 地盤改良体の弾性FEM解析モデル

孔内傾斜計による観測結果からすべり破壊的な変形ではないことが明らかになった。すなわちすべりに対する安全率が1.0を下回っているわけではない。本地区のCCP工法による地盤改良率は38.5%と少ない。このため、サンドイッチ状に残された非改良地盤の弾性変形および改良地盤を含む改良体全体の曲げ変形が発生することが予想される。そこで、今回の変状のどの程度が弾性変形によるものなのか検討してみた。

図-9のように改良体の背面に側圧(側圧係数0.8)が作用し、前面には合力が背面側圧に等しい地盤反力が等分布として作用するものとして弾性FEM解析を行った。解析に用いた改良体の弾性係数は、 $E=70.5\text{MPa}$ 、非改良部の弾性係数は $E=0.69\text{MPa}$ とした。非改良部は試験の平均値、改良部は最小値をとっている。
