兵庫県南部地震による宅地地盤被害と各種要因との関係分析

沖村 孝¹・二木幹夫²・岡本敦³・南部光広⁴

本論文では、地震による宅地地盤被害を対象として、兵庫県南部地震による被害を述べるとともに各種要因との関係を分析し、被害原因について考察を行った。さらに、変状のあった代表的な箇所での安定解析を実施し、水平震度と安全率との関係について分析を行った。その結果、地震による被害発生の原因と地震時に作用した安定解析上の水平震度の大きさについて概ね推定することができた。

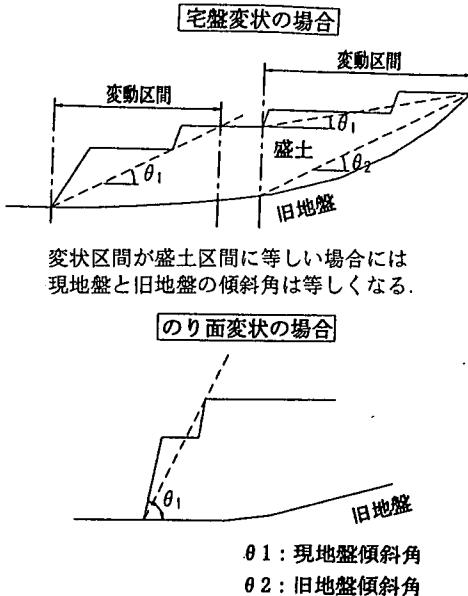
図-4 地盤傾斜角算定方法

地盤傾斜角については、ボーリング資料のある49箇所について現地盤と旧地盤の両方の傾斜角を求めた。図-4に傾斜角算定方法を示したが、盛土下部の旧地盤傾斜角についてはボーリング資料と旧地形図より求めた。

図-4に示すように地盤変状が盛土区域全体に発生していれば、現地盤と旧地盤の傾斜角が近くなるのに対して、盛土域末端部寄りに変状箇所が発生していれば、図-5における1:1の関係より上側に離れてプロットされることになる。同図を見る限りの面変状は1:1の関係より上側にプロットされており、被害が盛土域の末端部寄りに発生していることがわかる。同図中で現地盤の傾斜角が30°以上のところについては、古い時代に造られた石畳や擁壁が数段設けられているところが多く、それら全体を巻き込む状態ですべり破壊的な変状が発生しているところが多い。一方、宅盤変状は1:1の線上もしくはその近くにプロットされるところが多く、変状長が長いこととも相伴って、盛土区域全域にわたって発生しているところが多い。

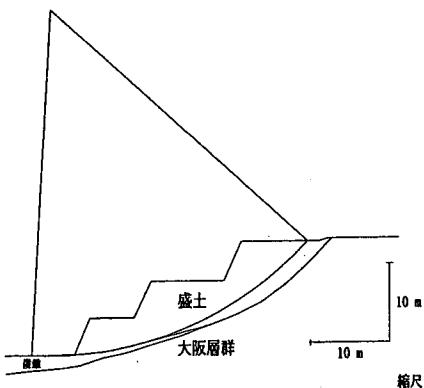
図-14 安定解析断面（のり面変状（液状化発生の可能性が高いところ：地点番号 No. (7)））

の低下率を求めるとき、 $0.17/1.17 \sim 0.40/1.40 = 0.15 \sim 0.3$ となる。すなわち、液状化発生によって間げき水圧が上昇し、すべり面(変動ゾーン)における強度が15%~30%低下したことによって、変状が発生したことに対応する。
