堆積性泥岩に起因する強酸性水の発生と その対策について

工業団地造成地内の調整池の完成直後、底面のたまり水が強酸性を呈していることが発見された。調査した結果、底面に露出した泥岩層(新第三紀堆積岩)に存在するパイライト(黄鉄鉱、 FeS_2)に起因する硫酸イオンの生成によるものであった。対策工として底面に遮断層を設ける方法を提案した。具体的な工法の選定にはVE手法を用い、最終案として酸性化した表土をはぎ取り、そこに良質土(場内発生の客土)とセメント系固化材を混ぜた改良土による遮断層を設置する工法を選定した。試験施工を実施し、対策工の妥当性を確認するとともにデータをもとに施工仕様を決定した。対策工の実施後調整池は湛水されたが、5ヶ月を過ぎる頃から水のpHは安定し次第に7付近に収束していることが確認された。

THE OCCURRENCE OF HIGHLY ACIDIC WATER IN A POND DUE TO SEDIMENTARY MUDSTONE LAYER AND MEASURES TAKEN TO STABILIZE THE PH VALUE

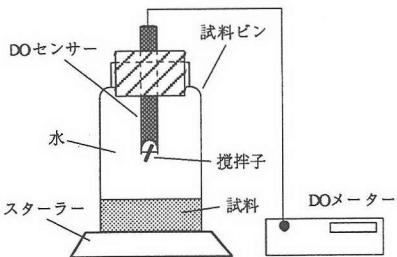
図-1 3 酸素濃度測定図

サンプリングした試料（ $D=1\text{m}$, $\phi=50\text{mm}$ ）の深度別の酸素含有量（ mg/g ）を測定した。方法は試料をビニール袋に密閉した状態で深度別（10cm毎）に切断して、粉碎し、脱気した水の入った試料ピンにこれを投入する。水中の酸素濃度をDOセンサーにより、値が平衡に達したと見なされる120分経過まで測定した。測定図を図-1 3に、結果を図-1 4に示す。
