# 寒冷地における防食塗装の 耐久性に関する研究

本研究では、寒冷地における防食塗装技術の確立に向けて、鋼道路橋塗装便覧の塗装仕様に加えて氷海用塗料や新たに試作した寒冷地用重防食塗料などの超厚膜型塗装系の性能を暴露試験と実橋試験に基づいて評価した。暴露試験 10 年、実橋試験 8 年の結果から、寒冷地用重防食塗装系としては、ジंकリッチペイントを下塗とし、エポキシ+ポリウレタンまたはふっ素樹脂塗料を適用した塗装系が防食性に優れていること、超厚膜型塗装系も耐候性に優れた上塗り塗料を適用すれば重防食塗装系として期待できること、およびフタル酸、塩化ゴム系塗料は、早期に割れ、はがれ等が発生し、寒冷地用塗料として不適であることなどが明らかになった。

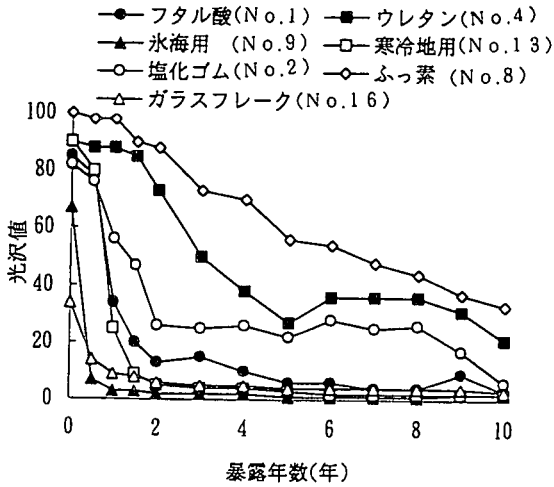
図-3 光沢の経年変化(暴露地:札幌)  
(①,②,④面の平均値で評価)

図-3に光沢値の経年変化を示す。塗料の種類によって経年変化に明らかな差が認められる。超耐候性塗料として注目されているふっ素樹脂塗料は, 今回試験を行った塗料の中で最も光沢低下が小さいことが明らかになった。しかし, この場合であっても, 暴露後5年および10年で, 光沢値はそれぞれ60および40以下に低下している。

ポリアウレタン樹脂塗料は, フタル酸, 塩化ゴム系塗料等より優れているが, 後述するように暴露3年後に白亜化が認められるようになり, その後光沢低下が著しくなった。

フタル酸樹脂塗料, 氷海用塗料, ガラスフレーク塗料, 寒冷地塗料などは, 暴露1.5年でほとんど光沢がなくなり, 耐候性に劣る塗料であることが明らかとなった。なお, フタル酸樹脂塗料については, 暴露場所(札幌, 室蘭, 留萌, 小利別)によ

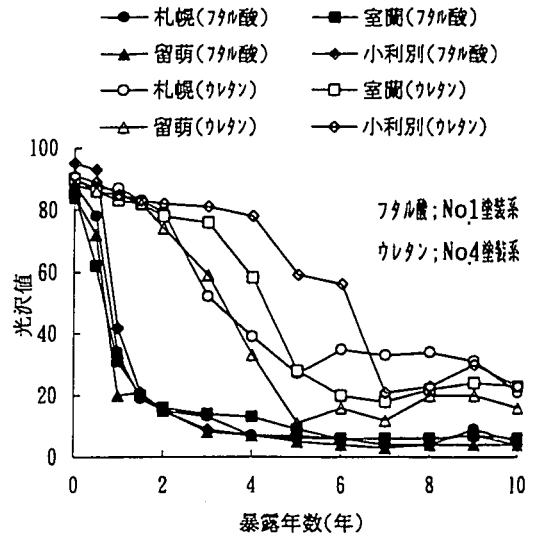
図-4 光沢の経年変化

る差はほとんど認められなかった。また、ポリウレタン樹脂塗料は暴露3~6年の間に差が認められたが、7年目以降では差がほとんど認められなくなった(図-4参照)。

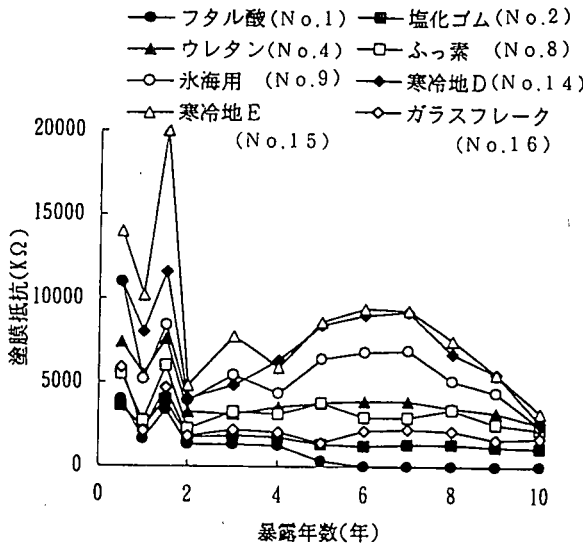
図-5 塗膜抵抗の経年変化(暴露地:札幌)

各塗装系の塗膜抵抗の経年変化を図-5に示す。暴露初期(0.5~1.5年)は測定値にバラツキが認められる。また、一部の塗装系は暴露7年位まで塗膜抵抗値が増加する傾向が認められる。しかし、

いずれの塗装系もその時期は異なるが塗膜抵抗値が低下しているので、塗膜劣化は徐々に進行しているものと考えられる。

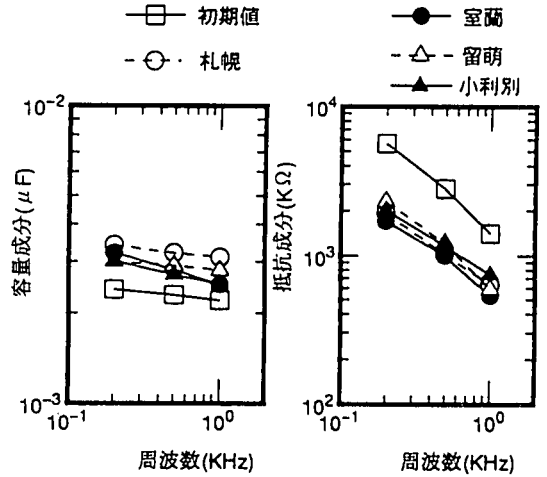
図-6 塗膜インピーダンスの周波数特性  
(塗装系:IZP+エポキシ+ポリウレタン)

重防食塗装系 (IZP+エポキシ+ポリウレタンおよびふっ素) ならびに超厚膜型塗装系 (氷海用塗料, 寒冷地用塗料等) の周波数特性は (図-6参照), 初期に比べ抵抗値の低下, 容量値の増加が僅かに認められる. しかし, 健全塗膜が有する周波数特性と同様の傾向を示しているの, 未だ劣化は軽微であると推察される. 一方, フタル酸樹脂塗料は, われさびが発生しているため暴露5年後に抵抗値が急激に低下し, 6年目を以降は抵抗値がゼロ (測定不能) となった (図-7参照)

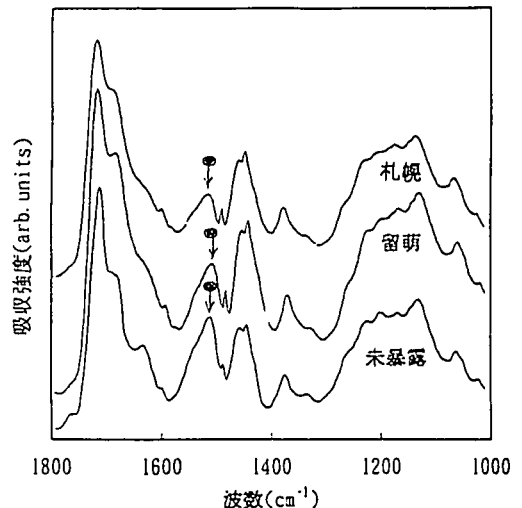
図-8 ポリウレタン塗膜のFT-IRスペクトル

ポリウレタン塗膜の暴露10年後のFT-IR測定結果を図-8に示す. 暴露後のIRスペクトルは未暴露塗膜と比較して,  $1540\text{cm}^{-1}$ 付近の吸収強度が減少している. この吸収はウレタン結合中の炭素-窒素間の結合に帰属されることから, ポリウレタン塗膜の屋外暴露による劣化機構は太陽光中の紫外線あるいは大気環境中の水分によるウレタン結合の分解によるものと推定することができる. 一方,

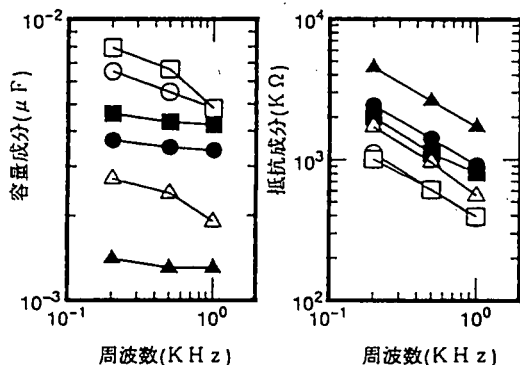
図-9 塗膜インピーダンスの周波数特性 (暴露地:小椴子橋)

小椴子橋に試験塗装した3塗装系の塗膜インピーダンスの周波数特性を図-9に示す。塗装系の種類により塗膜インピーダンス、すなわち防食性能に差のあることがわかる。また、図-10に、腐食環

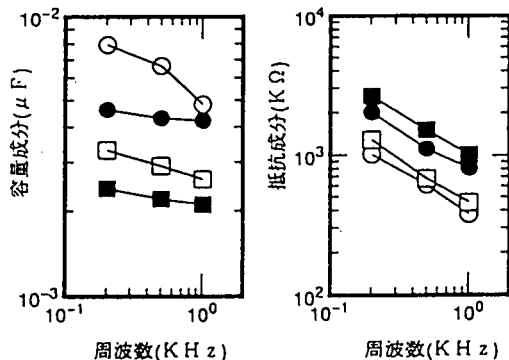
図-10 塗膜インピーダンスの周波数特性 (塗装系:OZP+変性エポ+ポリウレタン)

境の厳しい小椴子橋と腐食環境の穏やかな札の内橋に試験塗装した、有機ジンク+変性エポキシ+ポリウレタン樹脂塗装系の塗膜インピーダンスの周波数特性を示すが、腐食環境の厳しい小椴子橋は容量成分の増加が大(塗膜の吸水量が多いと考えられる)であり、塗膜劣化が進んでいることがわかる。

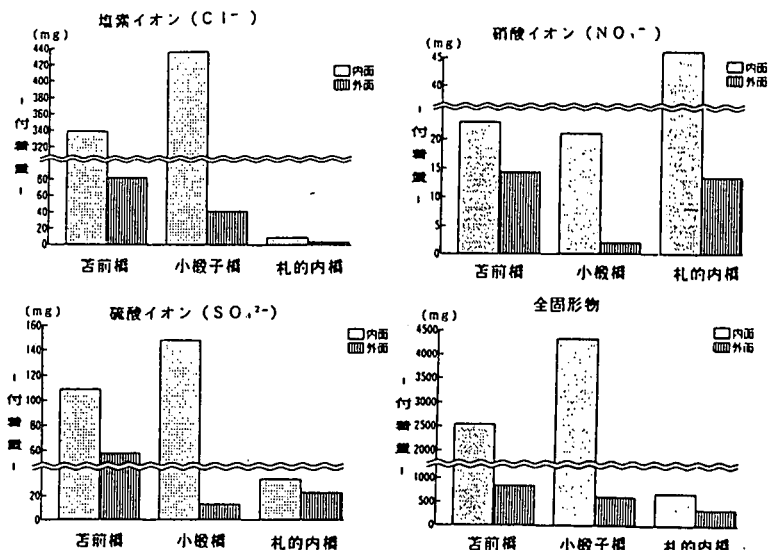
図-1-1 塗膜付着物の分析結果 (8年間に採取した総量を示す)

実橋の腐食環境を把握するため、ウェブ内外面に付着した物質をガーゼ拭き取り法で採取し、これをJIS K 0101(工業用水試験方法)により分析した。分析項目の中から、腐食促進物質といわれている塩素イオン(Cl<sup>-</sup>)、硫酸イオン(SO<sub>4</sub><sup>2-</sup>)、硝酸イオン(NO<sub>3</sub><sup>-</sup>)と塗膜に付着する汚れの量(全固形物)について、8年間に付着した総量を図-1-1に示す。
