# 1999年コロンビア・キンディオ地震 被害調査報告

橋本隆雄<sup>1</sup>・宮島昌克<sup>2</sup>

1999年1月25日にコロンビアのキンディオ県を襲った、マグニチュード6.2の直下型地震による現地被害調査を行った。この地震による死者は、1,000名以上に上る。現地で収集した資料をもとに、まず、地震および地震動や被害の概要を報告する。また、被害の最も大きかった人口約28万人のアルメニア市に注目して、建物の被害分布を市街地の変遷との関係で整理し、考察するとともに、上水道被害を中心にライフライン被害と復旧状況について報告する。

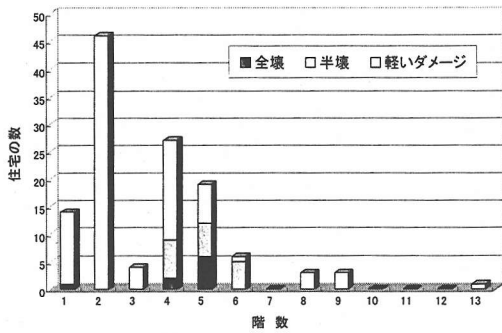
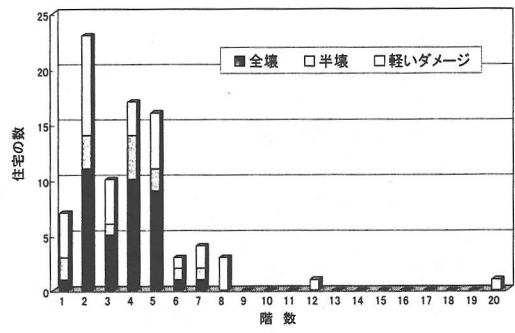
図-9 アルメニア市北部と中央部の住宅被害戸数<sup>2)</sup>

アルメニア市内の土層は，フィンガー状に派生した丘陵地間に軟弱地盤を挟んだ，入り組んだ地形をなしている．図-9にアルメニア市における北部と中央部の住宅被害数<sup>2)</sup>の比較を示す．北部は，1984年の建築基準によって建てられているものが多く，倒壊住宅が8棟と少なかった．中央部は，古い建物に被害が多く，県庁舎，市庁舎，病院，消防本部の建物，警察本部の建物，商店街も倒壊した．中央部

での被害区分は倒壊が1割，倒壊は免れたが損傷が激しく全面撤去となるものが4割，中程度が3割，軽微なものが2割に及んだ．その西側には，アルメニア断層が北北東から南南西に横切っており，断層は直接動かなかったものの，地盤の悪い断層線の西側に被害が集中した．南部は，低所得者層が集中し，建物が古く，地盤が悪いため最も被害が多く，その区域の建物の全壊率は40～70%に及んでいた．そのほとんどが煉瓦造りの低層建物で，自分たちで建築したものが多く．しかし，中にはグアドゥアと呼ばれる太い竹を編んでつくられた，低コストである竹筋泥壁工法の平屋建てのものが，軽量であるためか被害が軽微なものもあった．ちなみに．北部のプロビデンス地区では全壊率が30%であるが，中央部のセントロ地区では90%，南部のブラジリア地区では95%であった(写真-4)．

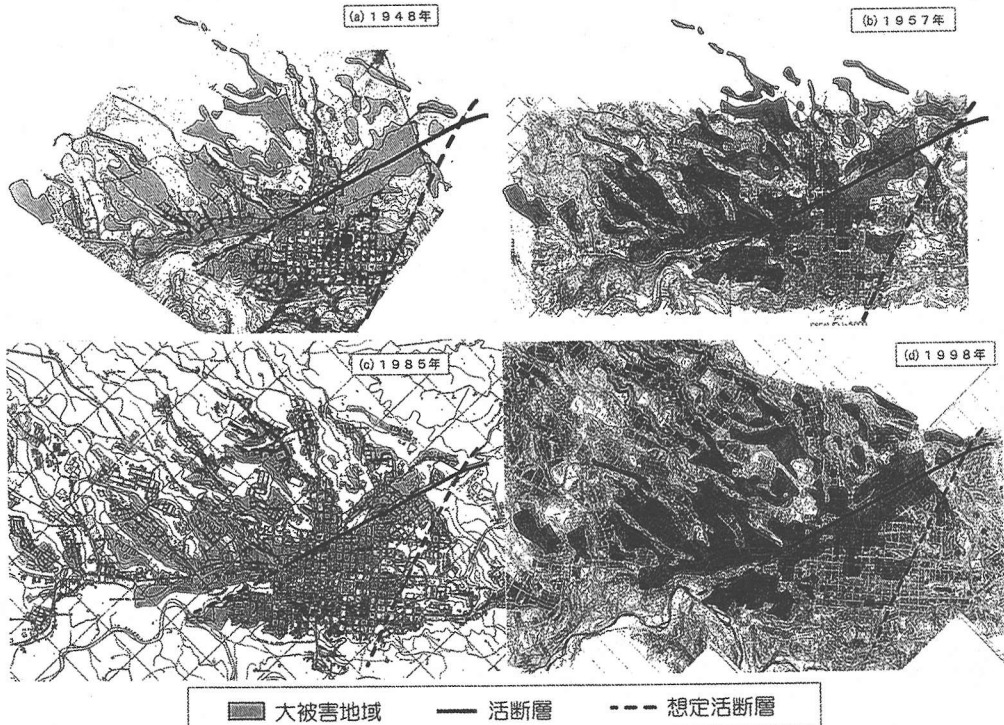
図-10 アルメニア市の1948年～1998年に至る市街化状況図の変遷

～1998年までを比較検討したものである。図-10における大被害地域とは、参考文献<sup>2)</sup>の付図において建物の被災レベルを4ランクに区分し、全壊地域として示されている地域であり、定量的な定義は明らかではない。1948年の市街地は小高い台地上に造られ、被害が非常に少なかった地域と対応していることがわかる。1957年と1985年の地図を見ると、1998年に至る中間でスプロールが発生している。中でも1957年の市街地は、急速なスプロール化に伴って崖斜面や軟弱地盤帯にまで広がってきている。また、1985年の市街地は、1957年とほぼ同様であるが、枝葉状にスプロールしている。この間にスプロールした市街地が、今回の地震で特に被害

が集中している地域と一致している。その後、市街地は南西方向の丘に広がったため、ここでの被害はむしろ少なかった。アルメニア市中心部および南部においては、盛土地区の配置と被害の分布がよい相関を示した。このような盛土には大きな被害が見られ、全壊した消防署などもこの部分に立地していた。

以上のように、当初の市街地は安全な丘の上に造られたが、その後のスプロールで無計画に広がったが斜面およびその上下部では被害が大きく、さらにその後、南西方向に広がった新市街地は、安全な丘の上のみに留まっていたため、被害は少なかった。今後、南西方向の新市街地がスプロールする可能性があるとすれば、再び同様の被害を生じることが考

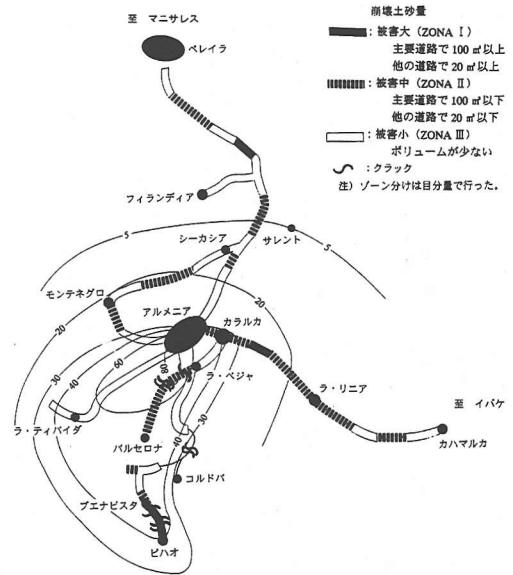
図-12 崩壊土砂量による道路被害の概略ゾーネーション

中心とし、北はペレイラ市、南はピハオ市、東はカハマルカ市そして西はモンテネグロ市に至る広範囲の地域で斜面崩壊などによる道路被害が発生した。しかし、橋梁施設については重大な被害は発生しなかった(図-12 参照)。

被害は斜面を構成する火山灰質土(粘土)が崩壊・堆積することによる道路閉鎖が主な特徴で、1984年の長野県西部地震の際に見られた道路の崩壊や流出のような甚大な被害ではなかった。したがって、道路の復旧は比較的簡単に行われた。

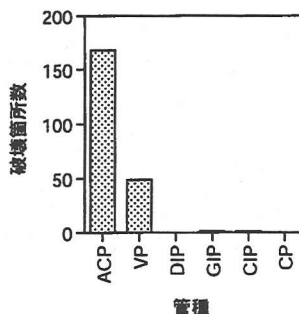
図-16 アルメニア市上水道管路の管種別被害箇所数 (2月25日現在)

図-16 に管種別の被害箇所数を示す。全体の 80% 近くが石綿セメント管であり、残りのほとんどが塩化ビニル管の被害である。また、図-17 に管径別の

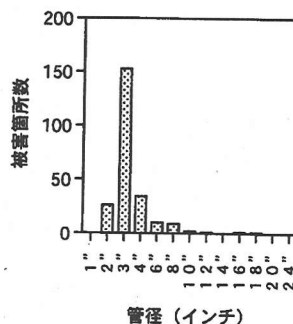
図-17 アルメニア市上水道管路の管径別被害箇所数 (2月25日現在)

被害箇所数を示す。4 インチ（約 100mm）以下の小口径管の被害が全体の約 90%を占めている。
