兵庫県南部地震による表六甲河川の河川構造物 被害に関するデータベース構築とその分析

兵庫県南部地震による表六甲河川の河川構造物被害についてデータベースを構築し、それをもとに主に護岸被害の分析を行った。まず、表六甲河川の基本属性および河川構造物の被災箇所に関するデータベースを作成し、被災箇所の属性情報と位置情報、写真情報をリンクさせてその利便性を高めた。つぎに、護岸の被害に関して、護岸構造（石積、ブロック積、コンクリート）と被災延長・被災率・被災形態との関係や、被災形態と被災箇所数・被災延長との関係などを分析した。激しい被災形態である護岸崩壊は、震度7の地域に集中して発生していることが確認できた。被災地の復旧・復興が進むなかで、震災の経験を踏まえて、表六甲河川では都市域における河川の防災・環境面の役割を考慮した整備が行われている。

DAMAGE TO RIVER STRUCTURES OF OMOTEROKKO-RIVERS DUE TO

—CONSTRUCTION OF DATABASE ON THE DAMAGE AND ITS ANALYSIS—

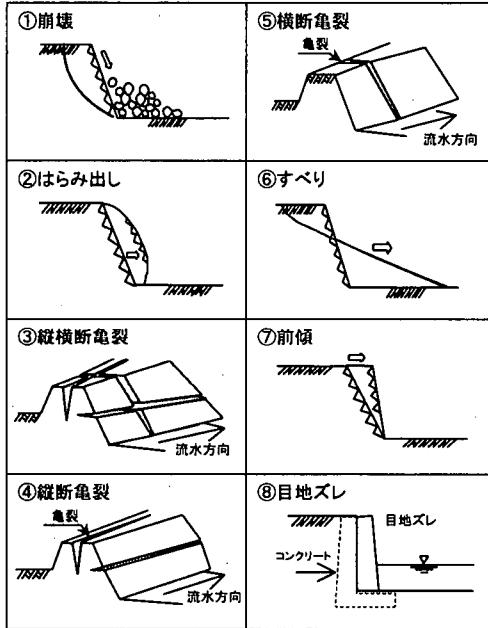
図-3 被災形態の模式図

調査対象全域の被災箇所数および被災延長が各被災形態によってどのように異なるかを示したもののが表-6、図-15である。被災箇所数については縦断亀裂が最も多く(総被災箇所数の約1/3)、次いで崩壊、はらみ出し、の順であり、横断亀裂と縦横断亀裂は縦断亀裂の1/4程度である。被災延長についても縦断亀裂が最も長く(被災延長の合計の1/4)、次いで

前傾、はらみ出し、横断亀裂、崩壊、の順である。前傾の被害は、被災箇所数における比率よりも被災延長における比率の方が非常に大きい。これは一箇所の被災長が相対的に長いことを意味し、護岸の前傾という被災形態はある程度の長さにわたり連続的に発生していると推定できる。これに対して、崩壊は被災箇所数における比率に比べて被災延長における比率がかなり小さい。すなわち、護岸崩壊の被害は一箇所当たりの被災長が短く、局所的であったことを示している。

崩壊の比率は、石積系およびブロック積系護岸に比べてコンクリート系護岸においては極めて小さい。縦断亀裂と横断亀裂は、ブロック積系護岸でもコンクリート系護岸でも同程度に生じるが、石積系護岸においては縦断亀裂が圧倒的に生じやすい。これより、石積系護岸ではその構造的特性から亀裂の走る方向が河川縦断方向に集中するものと推測される。またブロック積系護岸は、石積系護岸では比率が大きいはらみ出しの被害は生じていないが、すべりの被害の比率が大きく、これも構造上の理由によると考えられる。

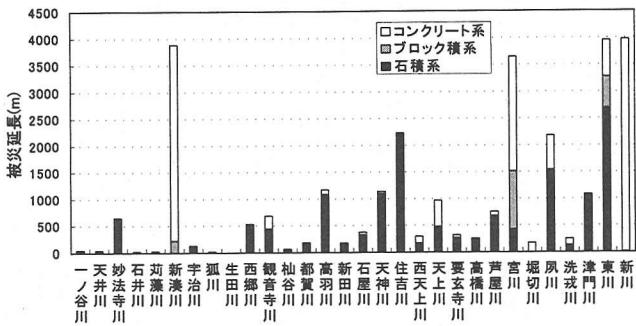
図-11 各河川の被災延長(構造系別)

各河川について全被災形態の被災延長を図-11に示す。新湊川以外は、東部地域の河川の被災延長が長い。護岸構造との関係は、大半の河川で石積系構造の護岸が被災延長の殆どを占めるが、被災延長の長い新川、東川、尻川、宮川、新湊川ではコンクリート系やブロック積系構造の被災延長が際立って長い。前者に関しては、石積系護岸が多いという表六甲河川の護岸構造の特徴（前述の4(2)）と関係があるが、石積系構造が特に被災しやすい構造系であるかどうかは次項c)で述べる。後者については、コンクリート系構造の護岸が元々それらの河川に多かったことも関係しているが、他方、コンクリート系護岸の被害が決して少なくはなかったことを示している。

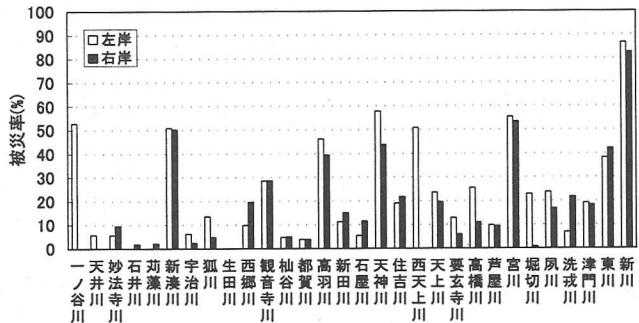
図-12 各河川の被災率

つぎに、図-12に各河川の被災率(左岸あるいは右岸の対象区間延長に対する全被災形態の被災延長の割合)を示す。新湊川、一ノ谷川を例外として、西部地域の河川よりも高羽川、天神川、西天上川、宮川、新川などの中・東部地域の河川で被災率が高い。

左岸と右岸の違いは図-12の全被災形態の被災率では認められなかったが、崩壊については中・東部地域の河川では明らかに左岸側の被害が大きく、西部地域の河川では右岸側の被害が大きい傾向がある。

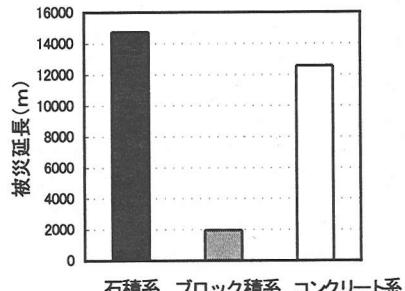
図-13 構造系別の被災延長

護岸構造系別に全被災形態の被災延長を図-13 に示す。石積系護岸の被災延長は 50%，コンクリート系護岸は 43%，ブロック積系護岸は 7%である。また、被災率を図-14 に示す。ここに、被災率は、構

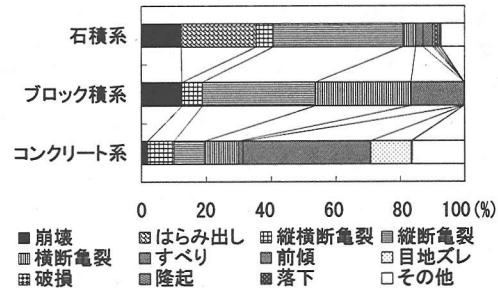
図-16 護岸構造系別の各被災形態延長の比率

被災形態と護岸構造の関係を調べるために、護岸の構造別に各被災形態の被災延長とその比率を示したものが表-7、図-16である。この図表によれば、石積系護岸では縦断亀裂が被災延長の40%を占め、はらみ出し、崩壊を加えると約75%になる。ブロック積系護岸では縦断亀裂、横断亀裂の比率が大きく、またコンクリート系護岸は前傾被害の延長が約40%と長く、石積系護岸とブロック積系護岸では大きい

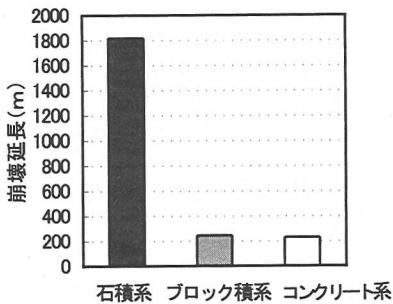
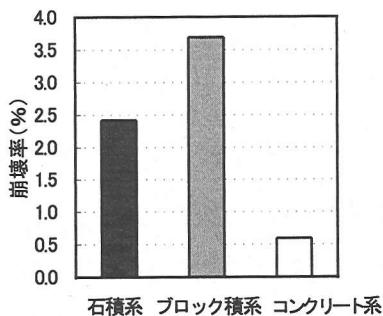
の対象区間延長に対する崩壊延長の割合である。図-17から明らかに、崩壊延長は石積系護岸が圧倒的に長いが、図-18の崩壊率の値はブロック積系、石積系、コンクリート系護岸の順である。ただし、データの数からブロック積系と石積系の崩壊率は有意な差はないと考えられ、これに対してコンクリート系構造の護岸は崩壊の可能性は極めて少ないといえよう。

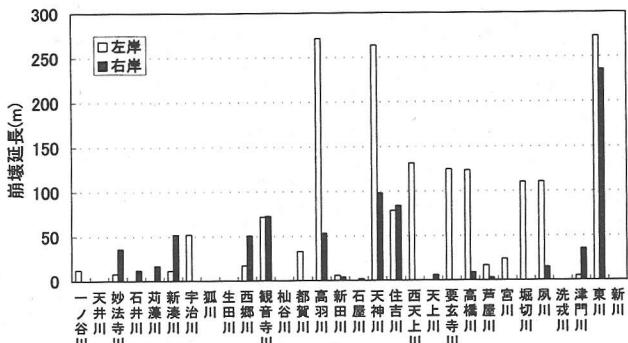
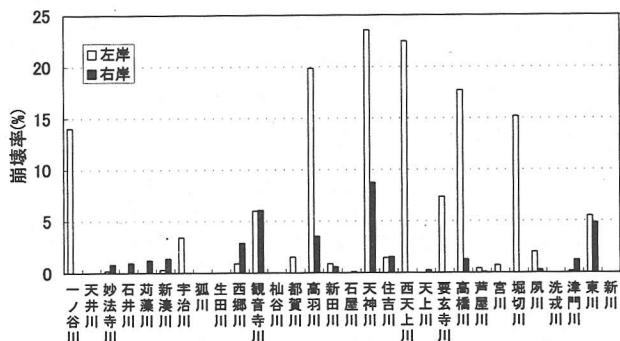
各河川について崩壊延長を図-19に、崩壊率（左岸あるいは右岸の対象区間延長に対する崩壊延長の割合）を図-20に示す。全被災形態を対象にした被災延長（図-11）、被災率（図-12）よりも明確に、高羽川、天神川、西天上川、高橋川、堀切川、東川など中・東部地域の河川で崩壊被害の集中が認められる。それらの河川は、被災地のなかでも建物の倒壊率が高かった地域を流れる河川である。

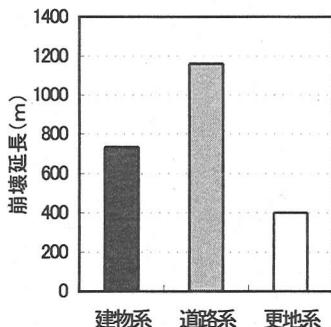
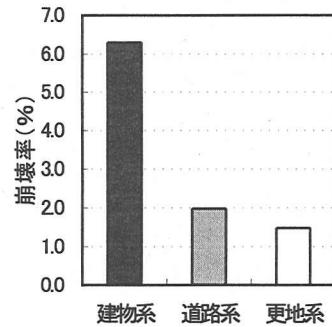
崩壊延長と崩壊率を求めた結果が図-21、図-22である（この図では、護岸が複断面の場合は低水護岸は除いて高水護岸のデータのみを用いている）。崩壊延長は道路系が最も長いが、崩壊率は建物系が最も大きく、道路系・更地系の3倍以上である。このことは、他の条件が同じであれば、後背地が道路系である区間よりも建物系である区間の方が護岸の崩壊は発生しやすいことを示唆しているが、その検討は今後の課題である。

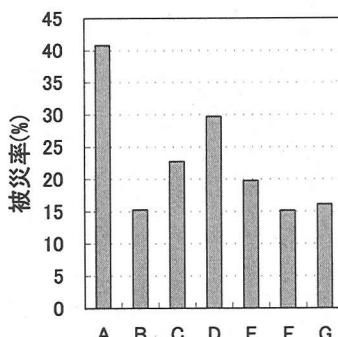
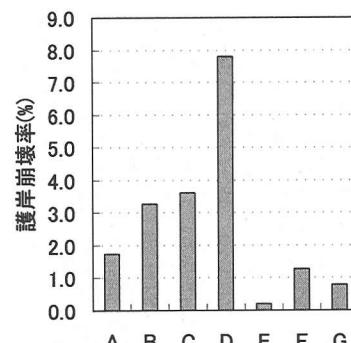
つぎに、被災率などの河川縦断方向の分布を調べるために、以下のように区間区分をして分析を行った。表六甲河川はどの河川も図-1に示すように南北方向に流れ、主要な鉄道と道路がほぼ平行に並んで東西方向に河川を横過している。そこで、主要横断物である阪急神戸線、山手幹線（道路）、JR神戸線、国道2号、阪神電鉄本線、国道43号で各河川を区切り、それぞれの横断物に挟まれた区間に河口部からA～Gのグループ番号を割り当てる（図-25）。このように区分した区間ごとに護岸の対象区間延長、震度7地域の占める割合、全被災形態の被災率、崩壊率を示したものがそれぞれ、図-26～29である。図-28で区間区分Aの被災率は際立って大きい値を示しているが、これは上述したように下流部が埋立地である宮川、東川、新川でコンクリート系護岸の前傾・目地ズレなどの被害が多発し、この3河川の被災延長が区間区分Aの全被災延長の約75%を占めているためである。この点を考慮すれば、図-28、図-29から、表六甲河川の護岸被害は全被災形態では山手幹線～

JR神戸線～国道2号～阪神電鉄本線の区間で多発し、崩壊はJR神戸線～国道2号の区間に集中しているといえる。また、図-27の震度7地域の分布は図-28の護岸被災率と同じ傾向の分布を示しており、震度と護岸被災率との間に強い相関性が認められる。
