阪神・淡路大震災における鋼構造物の震災の実態と分析

INVESTIGATION OF CAUSES OF DAMAGE TO STEEL STRUCTURE ON HANSHIN-AWAJI EARTHQUAKE DISASTER

鋼構造委員会鋼構造震災調査特別小委員会

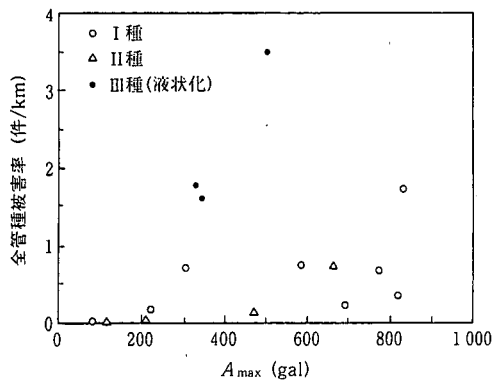
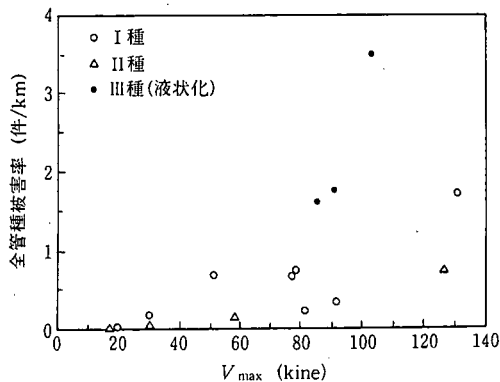
の指標としては、図-4に示すように、最大加速度、最大速度、SI値等が用いられるのが、今回の分析結果から相対的に最大速度が被害率を推定する指標として優れていることがわかった¹³⁾。また、図-5に示す鑄鉄管(CIP)ならびにダクトイル管(DIP)の被害率と最大速度の関係から、鑄鉄管の被害率は、ダクトイル管のそれに比べて同一速度に対して5~6倍大きく、特に液状化地点の鑄鉄管の被害率は急激に大きくなっている。また、ダクトイル管は液状化が生じた場合でも被害率が1件/km程度と小さく耐震性に優れていることがわかる。ダクトイル管の被害のほとんどは、管体の破損ではなく、継手の抜け出しによるものであり、主に埋め立て地など地盤条件の悪い所で発生していた。
