# 液状化により被災した河川堤防の 地盤改良を併用した復旧

本稿では、近年発生した3例の震災で基礎地盤が液状化した堤防復旧において実施した調査方法、被災メカニズムの推定、再度災害防止のための基礎地盤改良工事の設計・施工について述べ、この理解を助けるために堤防築造と設計に関する歴史的経緯や技術基準類の改定経緯にも言及した。

## RESTORATION WORKS OF SEISMICALLY DAMAGED RIVER DIKES USING REMEDIAL TREATMENT OF LIQUEFIABLE LAYER

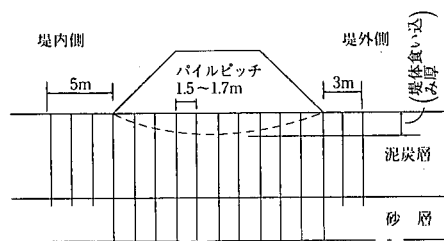
図-11 地盤改良模式図(横断面)

図-11に示すように、堤内側と堤外側で改良範囲が異なるのは堤体断面形状の違いによる。
