# 海峡部橋梁大三島橋における防錆技術

## THE RUST PREVENTION TECHNIQUE OF STEEL BRIDGES ACROSS THE STRAITS

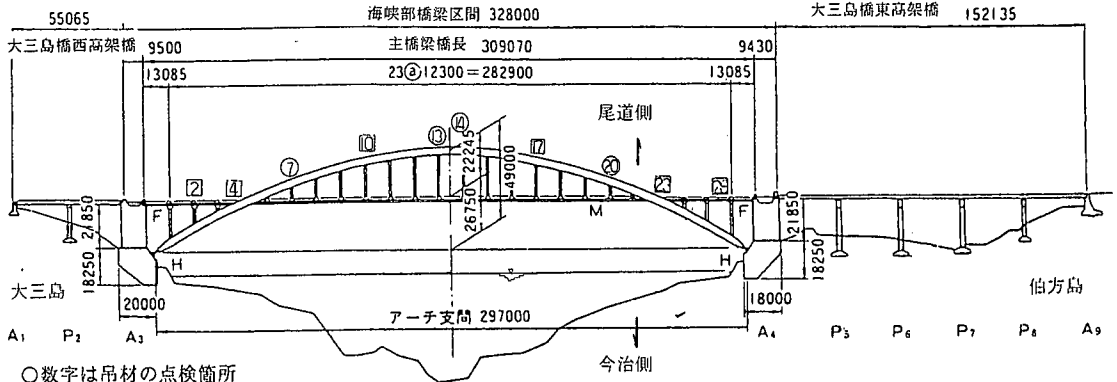
図-1 一般図

○数字は吊材の点検箇所  
□数字は主な塩分付着量測定箇所、  
T(タイ):A(ア-リブ)に対応

吊材の点検は、今までに3回行われ、図-1の○数字に示す箇所において1989年に7-今-1、13-今-1を、95年に7-今-2、13-今-2を、2000年に14-今-1、20-今-1、7-尾-1、13-尾-1と計8本を切開調査している。ここに、前の数字は吊材の格点、今は今治側、尾は尾道側を、後の-1、-2は1格点あたり2本のハンガーのそれぞれを示す。
