箱断面柱を有する鋼製橋脚に発生した 疲労損傷の調査と応急対策

鋼製橋脚の隅角部に発見された疲労き裂について、溶接部の溶け込み状況、活荷重応力から検討した。この隅角部に発生する応力は、設計で想定していたそれよりはるかに大きいことと、K開先溶接のルート部に大きな溶け込み不足が存在することが、疲労き裂の原因である。応急対策として、ボルト添接が行われた。その結果、活荷重応力は50%程度になり、当分の間は安全に使用できる。しかし、恒久対策としてこの疲労き裂を除去する必要がある、その方法は今後の課題である。

STUDY ON FATIGUE CRACKING IN STEEL BRIDGE PIERS WITH BOX SECTION AND TEMPORALLY REPAIRING

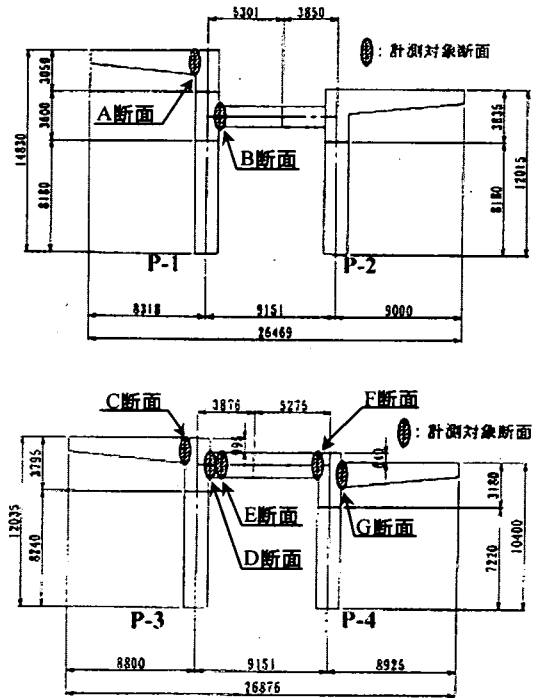
図-1 対象橋梁正面図

図-1に特にその後補強を行ったうちの2脚(P-1,2,3,4)について正面図を示す。

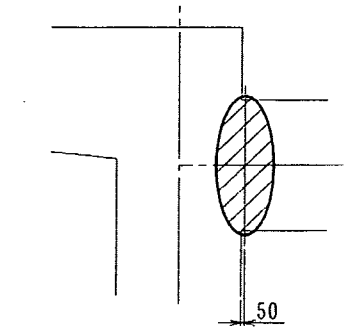
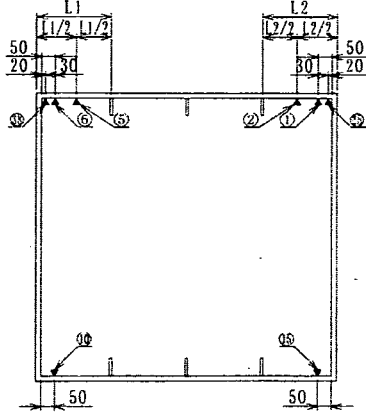
図-6 現場計測時ゲージ位置図

き裂が発見された橋脚に対して応力頻度計測を実施した。測定は隅角部のフランジにおいて実施した。ひずみゲージの設置位置を図-6に示すが、A, B, C, D, F, G断面に関しては腹板、ダイヤフラムの面から50mmとし、E断面は腹板からの位置は50mm、ダイヤフラムからは500mmとする。計測方向は橋軸直角方向である。測定は、平成12年2月17日(木)18:00

これより、橋脚から50mmの位置では活荷重により27~66MPaの応力範囲が発生していることが確認された。D断面とE断面は同じ梁における、橋脚からの距離がそれぞれ50mmと500mmと異なるだけの断面であるが、このわずかな距離の違いだけで場所によっては応力範囲が倍以上になっている。また図-7に示すように同じ断面内でも、フランジ端部は中央部の3~4倍もの応力範囲が発生していることが確認されている。よって、ラーメン橋脚の隅角部近傍においては平均応力と比較して非常に厳しい応力の集中が生じていると言える。

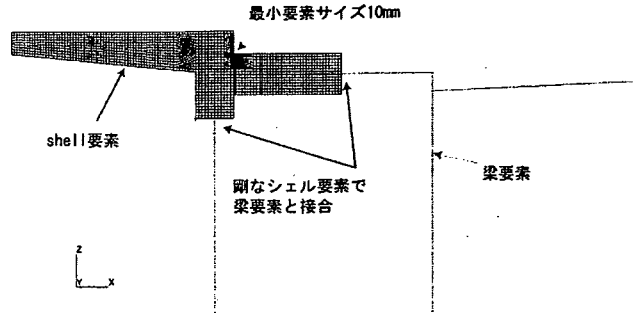
図-8 FEM 解析モデル

活荷重時、死荷重時にどのような応力状態にあるのか確認する必要がある。このため、対象構造のうち最も大きな疲労き裂が発生したP-3橋脚について、汎用解析プログラムABAQUSを用いてFEM解析を実施した。Shell要素を用いた解析モデルを図-8に示す。このモデルでは溶接部を図-9に示すような形で近似化⁶⁾している。このモデルの応力集中部を図-10にそのモデル化を示すズームの手法によりSolid

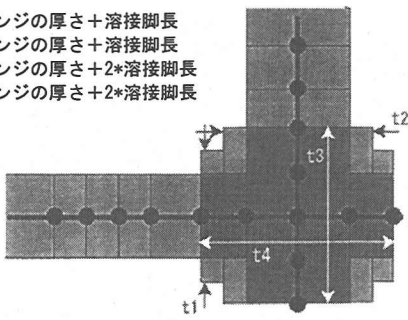
図-9 溶接部のモデル化

ソリッド解析とシェル解析を比較すると梁端部近傍で違いが出ている。図-9に示したようにシェル解析でもモデル化に工夫をしているが、実際の状況を表現しきれていない場合があると言える。そのため、厳密な検討をする場合にはこの点にも留意して解析を行うべきである。
