鋼製箱形断面ラーメン橋脚隅角部の疲労特性

Key Words : fatigue, weld defects, beam-to-column connections, incomplete penetration

FATIGUE PERFORMANCE OF BEAM-TO-COLUMN CONNECTIONS WITH BOX SECTIONS IN STEEL BRIDGE FRAME PIERS

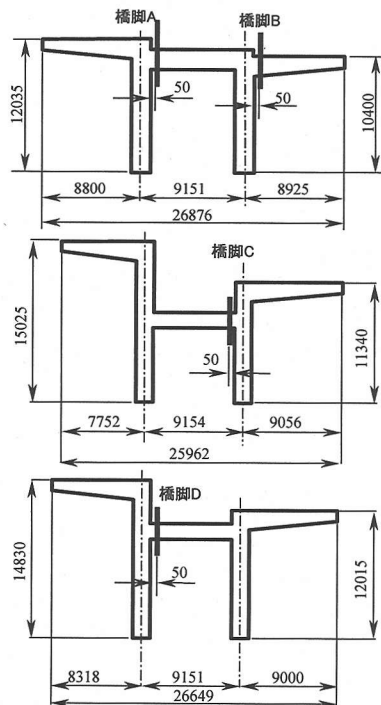
図-5 応力頻度測定位置

損傷した実構造物の隅角部(図-5参照)を対象とした 24 時間応力頻度測定を 3 日間行った。応力頻度測定の結果は 3 日間で大差がなかったため、それらのうち応力振幅が最大となった時の結果を表-3に示す。表-3から隅角部における最大応力範囲は 115MPa であり、この結果をもとに本実験における荷重範囲は応力頻度測定時と同様の位置に貼り付けたひずみゲージ(以下ターゲットゲージ)に生じる値が 100MPa となる荷重を基本として、その他 70MPa, 50MPa となる荷重とした。フランジ端部の応力分布を見るために集中ゲージを、そしてウェブ面での応力の方向を見るため 3 軸ゲージを貼付した。また、き裂の進展状況を確認するため、ピーチマークを入れた。試験は最大荷重時のたわみ量が 10mm 増加した時点を終了時とした。

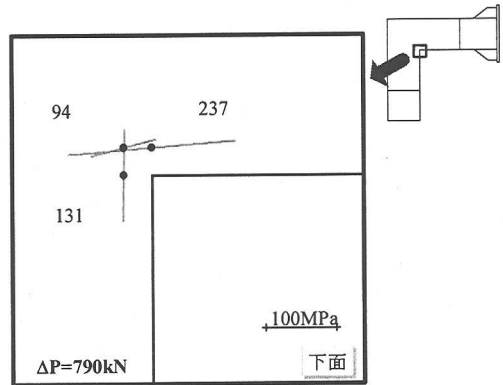
図-8 ウェブ面最大主応力(A1 試験体)

各試験体の応力性状はほぼ一致していたため、ここでは A1 試験体についてのみ示す。図-8に 790kN 載荷時の下側ウェブ面の最大主応力とその方向を示す。図-9は 790kN 載荷時の柱フランジ表面から 30mm 及び 50mm の位置(図-3の断面 1 付近)における引張側梁フランジの応力分布である。図-9には比較のために FEM 解析、及び設計応力も示す。なお設計応力の算出位置は測定位置と異なり柱と梁のフランジ交差部であるので、設計応力は図-9(a)にのみ示している。図-9から試験体のフランジ端部で著しい応力集中が発生していることがわかる。図-9(b)より FEM 解析の結果と実験結果はおおよそ一致していることがわかる。図-9(a)より交差部から 30mm 離れた位置における応力の最大値は実験結果が最も大きく、FEM 解析、設計応力の順に小さくなる。設計式ではフレーム解析を用いており、隅角部のような複雑な構造を表現しきれなかったため、小さな値を示したと考えられる。

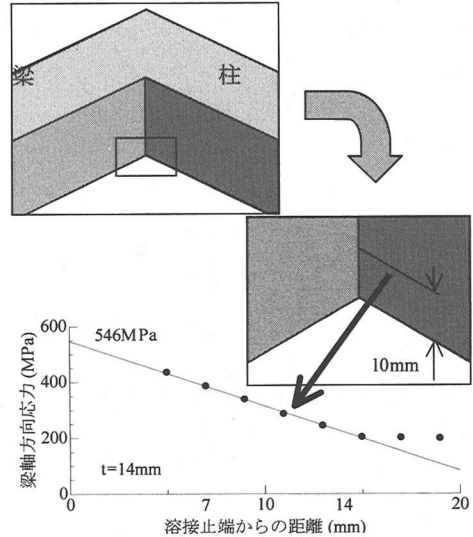
図-13 ホットスポット応力の算出(A1 試験体)

設計応力を用いて整理した疲労試験結果を図-14に、ホットスポット応力^{4),7),8)}を用いて整理した疲労試験結果を図-15に示す。ホットスポット応力は、図-13に示すように、隅角部のフランジ端部から10mm内側の位置において算出した。表-5に示すようにホットスポット応力の算出には、いくつかの式が提案されている⁷⁾が、ゲージ位置よりA法が最も精度よく計算できることから、図-13に示すようにA法を使用した。このとき1.0Tでの応力は、対応するゲージが無いので、13mm, 15mmのゲージによる応力から線形補間して求めた。

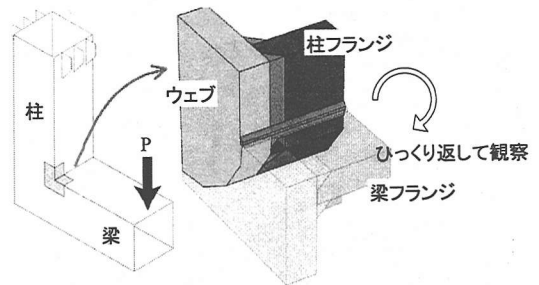
図-16 破面の参照位置

疲労試験を行った試験体のうち A1, B2, C2 試験体に対して、図-16に示すように試験体設置時上側の隅角部フランジ端部付近を切り出し柱側の破面の観察を行い、疲労き裂の起点の位置及び進展状況について検討を行った。試験体の破面の写真を試験体ごとに図-17～図-19に示す。
