一般国道49号本尊岩地区岩盤斜面の安全性評価と防災対策

STABILITY EVALUATION AND REMEDIAL MEASURES ON THE ROCK SLOPE OF HONZON-IWA AREA, ROUTE 49

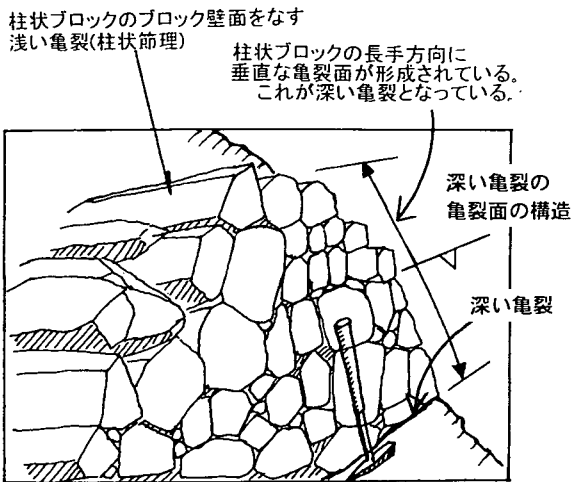
図-3 柱状節理

(本地区(特に本尊岩岩体)では水平方向に発達している柱状節理が多い。本図では柱状節理を胴切りする位置(ハンマーの位置)に深い亀裂の亀裂面が存在する。)

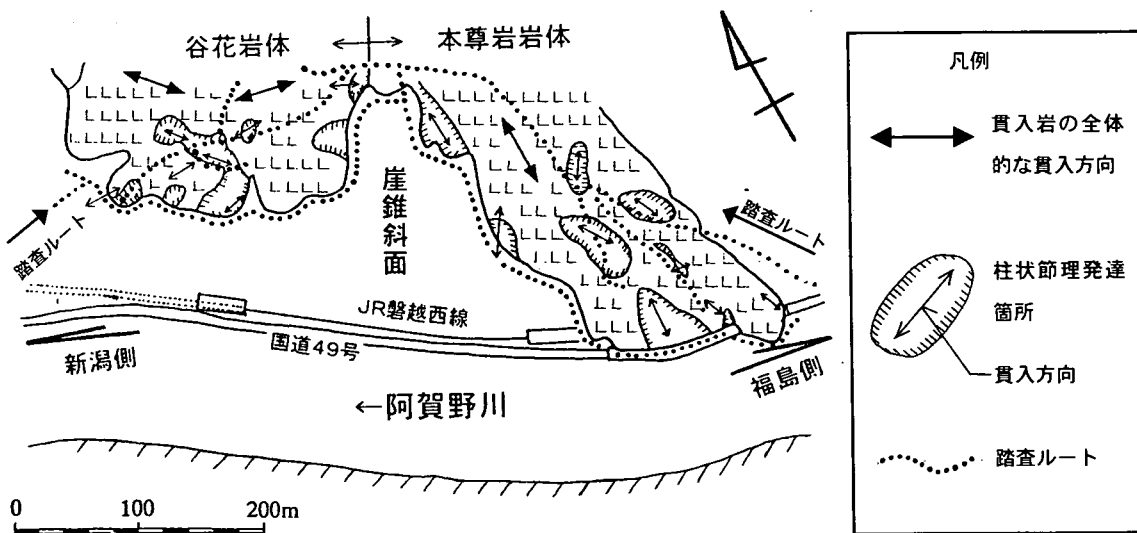
図-5 岩体区分図

岩体は図-5 に示すように本地区中央部の崖錐斜面を境に上流側の岩体を本尊岩岩体、下流側を谷花岩体と称する。これらの岩体は図-4 に示すように特徴的な亀裂系を有しており、本尊岩岩体はほぼ垂直な南北方向の亀裂が卓越する。これは国道に対して直交方向の亀裂系である。谷花岩体はほぼ東西方向の高角度亀裂が卓越する。また、これと斜交する北西-南東方向の受け盤方向の高角度な亀裂が存在する。これらは国道に対して平行に近い亀裂系である。

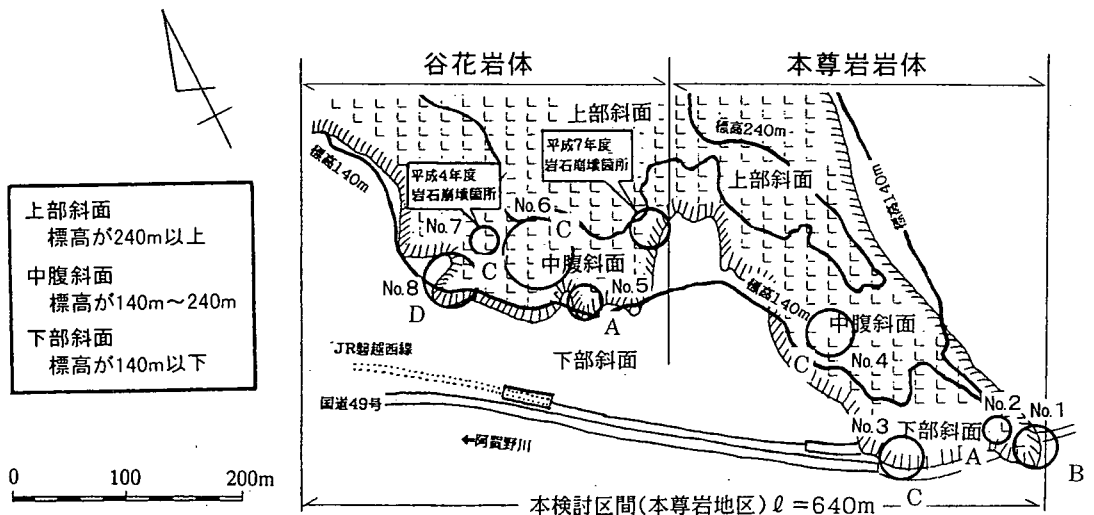
図-7 斜面区分図

先に述べた概念的な安全性評価とは別に、現地精査において主に目視観察により個別に危険箇所を抽出した。抽出に当たっては、図-6に示す岩塊形状を主な危険岩塊のタイプと考えた。抽出した危険箇所を図-7に○印で示すとともに表-4に危険箇所一覧表を示す。この結果、抽出した危険箇所は先に述べた安全性評価において、比較的危险性があると考えられる谷花岩体の中腹斜面と本尊岩岩体の下部斜面に集中する結果となった。すなわち、個別危険箇所の抽出結果は、地区全体の岩盤斜面について行った概念的な安全性評価の結果と符合しており、妥当なものと考えられる。

注) 図中のA, B, C, Dは図-6に示す岩塊形状区分を示す。

(※危険箇所の位置は図-7に示した。)

危険箇所は本尊岩岩体4箇所、谷花岩体4箇所(ただし平成7年度崩壊箇所はすでに対策実施済みであるので、危険箇所から除外)で合わせて8箇所である。本尊岩岩体では危険箇所No.1, No.2, No.3のように道路直上に危険箇所が存在しており、万が一崩壊が生ずれば直接的に道路が被災することになる。また、道路より比高150mの位置に底面亀裂を有する約4,500m³の大岩塊(危険箇所No.4)

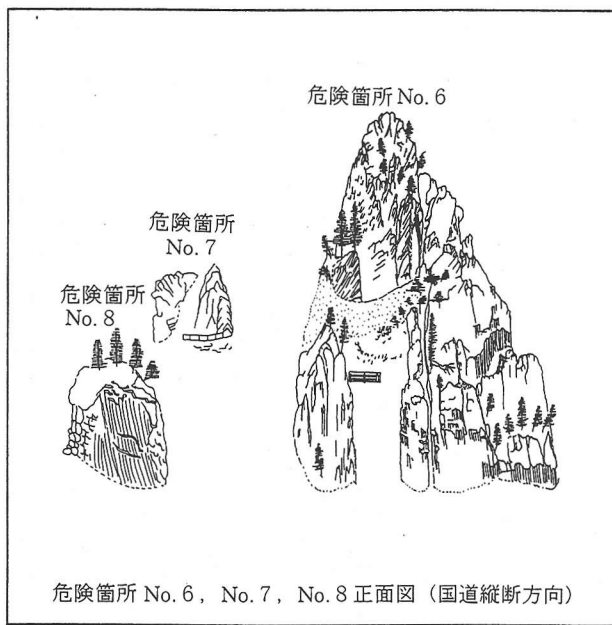
図-17 危険箇所 No. 6, No. 7, No. 8 正面図

も存在する。谷花岩体では、前出の表-1に示したようにこれまで岩石崩壊が繰り返し発生している。谷花岩体の平成4年崩壊箇所周辺およびこれと隣接する独立峰周辺部には、EW方向の直線的に配列する風穴があることから深部に達する深い割れ目が存在すると推測され、山腹斜面全体が緩んでいる可能性がある。
