# 山口市鳴滝地区岩盤崩落地点における 変位とAE測定による不安定岩塊の挙動監視

山口市鳴滝の花崗岩採石場跡地で約3,300m<sup>3</sup>の岩盤崩落が発生し、崩落岩石が斜面下部の県道を閉塞した。復旧工事の安全のため、崩落後の斜面に残された不安定岩塊の挙動を、レーザー変位計とAEの測定で監視した。不安定岩塊が発破で除去されるまでの20日間に最大で約50mmの累積変位が測定されたが変位の急激な増大は見られず、AEの発生頻度も高くなかったため、測定時の岩塊は2次クリープの比較的安定した状態にあったと推測された。50mmという大きな変位が生じて崩落が生じなかったことから、精度的に期待のレベルより劣る測定手法であっても連続的な変位測定を行うことにより岩盤崩落の監視が可能であること、またAEの測定を併用することで崩落の危険性をよりの確に予測できることがわかった。

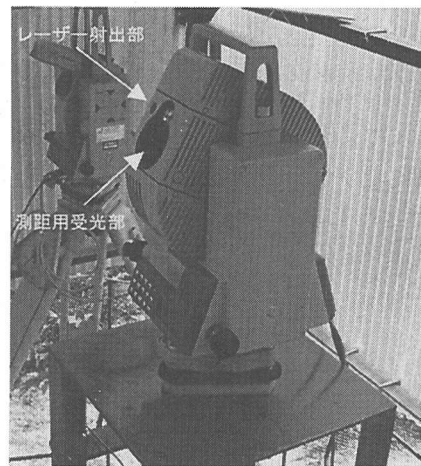
写真-6 レーザー変位計 (INT5000)

気圧は1002~1016hPaの範囲で、外気温は4~32℃の範囲で変化している。変位の測定値は、これらの気圧と外気温の変化を自動補正した結果を示しているが、変位と測定値の日変化は外気温の日変化に対応しているように思われる。設置箇所の制約からコンクリートなどで堅牢な固定台を造ることができず、写真-6に見られるように測定器は金属製の台の上に固定している。このため、温度変化によりこの設置台自体が変形していることも考えられ、日変化の原因については今後検討する必要があると考えている。しかしこの変位の日変化の幅は、メーカーの示す測距精度の20mm以内にほぼ収まっており、この測定手法の精度上の限界である可能性が高い。

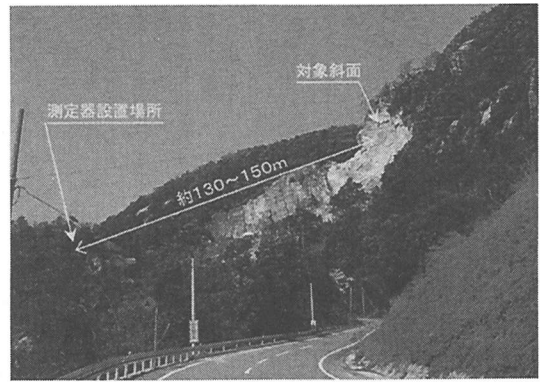
写真-7 測定器と対象斜面

測定器は、対象斜面を遠望できる対岸の高台(標高125m)に設置した。写真-7に示すように、測定器から対象斜面までの斜距離は約130~150mで、比高差は約30~70mである。なお、レーザークラスは、クラス3Aを用いた。

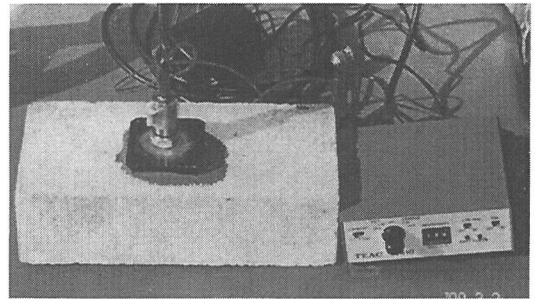
写真-11 AEセンサーとプリアンプ

AE測定は、変位測定を行った不安定岩塊の表面にセンサーを設置して行った。AEセンサーの設置位置は、すでに写真-8に示したように、20~50mmの累積変位を示した測定点7, 8, 9及び27の左側に位置する。写真-10は不安定岩塊を左側から見たところであり、3つの丸印の中心がAEセンサーの設置位置である。写真中央部に見える技術者の身長と比較すると大きさが実感できるが、測定対象とした不安定岩塊は高さ20m、厚さ7m、幅(紙面に垂直方向)10mである。AEセンサーは、この不安定岩塊下部に存在する、最もすべりによる崩壊の可能性が高いと思われる流れ盤の開口亀裂に沿い、この開口亀裂から1m以内の岩盤表面に設置した。今回の測定では、不安定岩塊の崩落の監視を目的としているため、通常のAE測定で対象とする岩盤内部の亀裂進展に伴う微小な破壊音だけではなく、亀裂に沿ったすべりに伴うわずかな摩擦音も測定対象と考えた。写真-11はコンクリート・ブロックを岩盤の替わりにして、AEセンサーの設置状態を示したものである。AEセンサーを容易に回収できるよう、まず鉄板をコンクリート・ボンドで岩盤に接着し、次に加速度型のAEセンサーを鉄板に接着している。

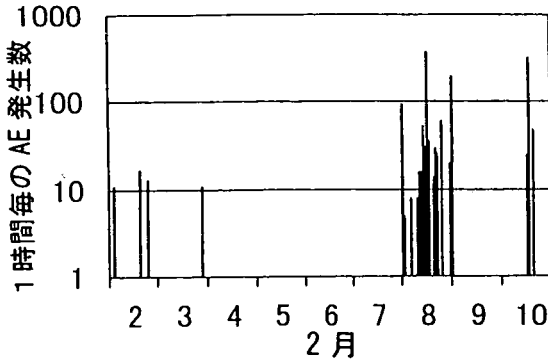
図-5 2月上旬(工事開始前)のAE発生頻度

図-5は、工事が着手される以前の2000年2月2日～10日の9日間に、写真-10の最上部のセンサーで測定された1時間毎のAE発生数であり、縦軸は対数で示している。雨滴が岩盤表面をたたき振動はAE測定ノイズになることが指摘されており<sup>7)</sup>、周辺の草木からの雨だれの音などもノイズとなる。そこでこの期間のAE発生数の記録を雨量データと比較することにした。斜面下の観測小屋の戸外で測定した気象データをすでに図-2に示したが、図-5のAE発生数を測定した時点では、現地にまだこの気象データ測定システムを設置していなかった。このため、現場から約8km離れた山口県庁近傍の観測点で測定されたアメダスの雨量データを図-6に示す。図-5と図-6を比較すると、2月8日のAEの発生と降雨は対応しており、降雨を原因とするならかなりのノイズを拾っている可能性が高い。一方、2月10日のAEの発生は、雨量データと対応していないことから、岩盤の亀裂進展や変位に起因したAEである可能性が高い。また、2月6日には、雨が降っているのにAEの発生が見られない。センサーは北側に面したほぼ鉛直な壁面に設置しており、降雨時に北風が強いと雨滴が岩盤をたたきAEのノイズとなるが、南風だと岩の陰で雨の影響を受けない可能性がある。そこで、アメダス・データで2月6日と8日の降雨時の風向・風速を調べたが、両者に顕著
