35年間使用した溶接構造鋼鉄道橋の解体調査

伊藤裕一¹・関 雅樹²・名取 暢³・三木千寿⁴・市川篤司⁵

DEMOLITION INVESTIGATION OF THE WELDED STEEL RAILWAY BRIDGE USED FOR 35 YEARS

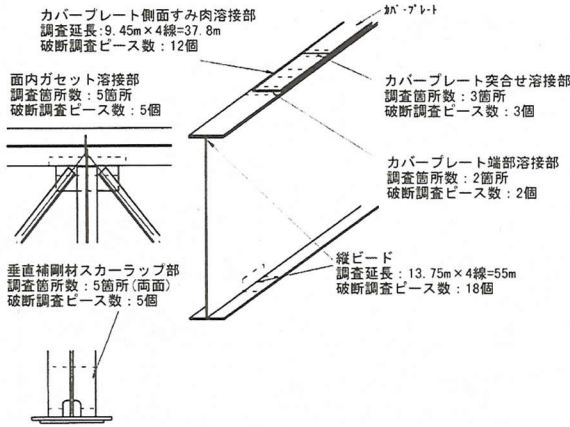
図-4 溶接継手健全性調査着目部位 (主桁)

図-4に調査着目部位を示す。各部の溶接方法は外観及びマクロ試験の結果から表-4の通り推定される。エンドタブの設置ができないカバープレート側面すみ肉溶接などを含め、サブマージアーク溶接が比較的多用されているのが特徴である。

縦ビード溶接部は、大きな欠陥及び損傷はなく、

溶接の品質も良好で健全な状態であった。非破壊検査 (PT, MT) で、表面のブローホールを1箇所のみ検出 (UTでも確認) したが、同部位の破面調査ではその欠陥を確認することはできなかった。欠陥が小さいことや破面位置との関係によるものと思われる。破面試験においては、小さいものの集中したブローホール (2φ程度) が1箇所確認された。

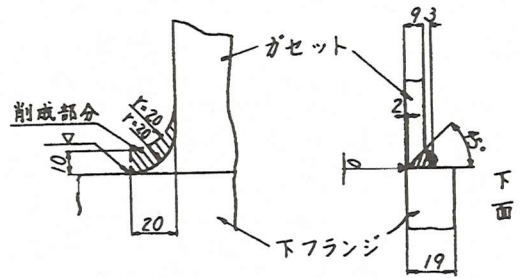
図-5 主桁面内ガセット設計図

面内ガセット溶接部 (設計図: 図-5) は、UT, RT で細かなブローホールが点在する程度で (図-6)、不溶着部や亀裂は検出されなかった。

破面試験結果においても、不溶着部などの欠陥や疲労亀裂は認められなかった。この部位の溶接は、裏はつりを行わず部分溶け込み溶接となっている場合があると考えていたが、本橋では、マクロ試験 (写真-1) より、裏はつりを行っていることを確認した。

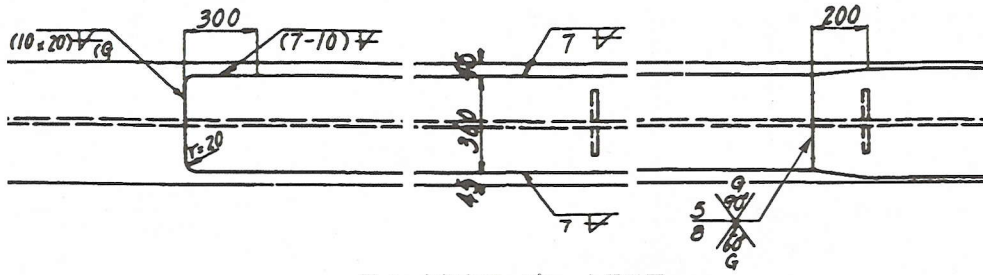
図-7 主桁カバープレート設計図

主桁カバープレート (設計図: 図-7) は、前面・側面すみ肉溶接、突合せ溶接部共に欠陥及び損傷はなく健全な状態であった。前面すみ肉は設計通り不等脚で仕上げられていた (写真-2)。溶け込み深さからは手溶接とは考えにくく、初層をサブマージ溶接で施工した上、手溶接を行った可能性がある。側面す

み肉溶接(写真-3)及び突合せ溶接(写真-4)はサブマージ溶接で施工されている。突合せ溶接部はUT, RTでも指示箇所は殆ど検出されなかった(写真-5)。

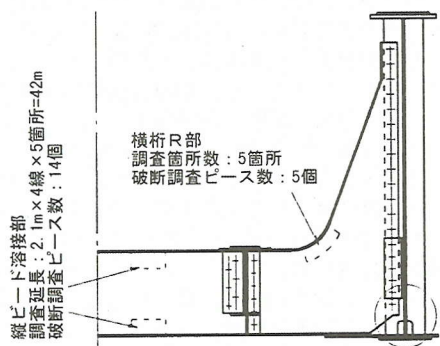
図-12 溶接継手部健全性調査着目部位 (横桁)

図-12に調査着目部位を、表-6に溶接方法を示す。縦ビードには、大きな欠陥及び損傷はなく、溶接の

品質は良好で、健全な状態であった。破面試験において、小さいものの集中したブローホールが1箇所確認された程度であった。

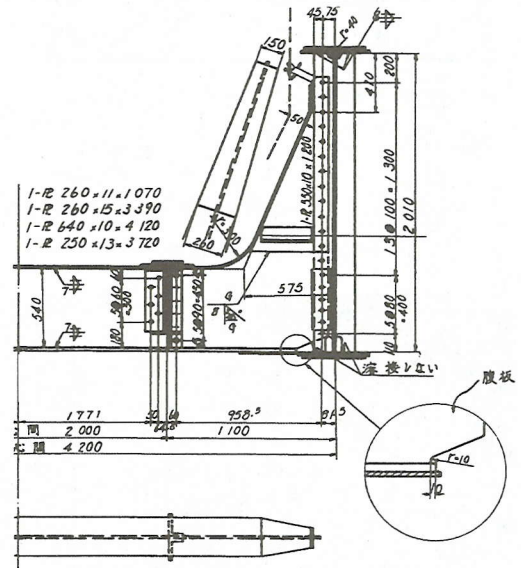
図-13 横桁設計図

横桁ニーブレスR部 (設計図: 図-13) には、疲労亀裂などの損傷は見られなかったものの、調査した5ヶ所中1箇所で、フランジとウエブのR加工の差によるルートギャップが生じており、そのためルート部に介在物 (写真-10) が散見された。

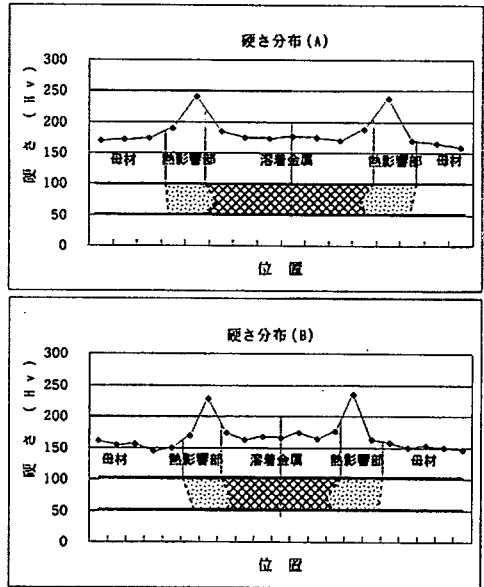
図-15 ビッカース硬さ分布図

原材料の機械的性質試験片と同じ部位において、化学成分分析を行った。結果を表-8に示す。また、炭素等量及び溶接低温割れ感受性組成についても計算して示した。本橋の化学成分は、JIS規格値を十分満足している。また、溶接性を表す炭素等量(C_{eq})及び溶接割れ感受性組成(P_{cm})ともに低く、溶接性はかなり優れていたといえる。参考として図-15に、カバープレート突合せ溶接部(写真-4)のビッカース硬さ分布を示す。

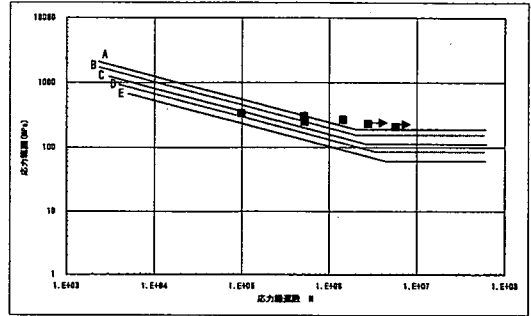
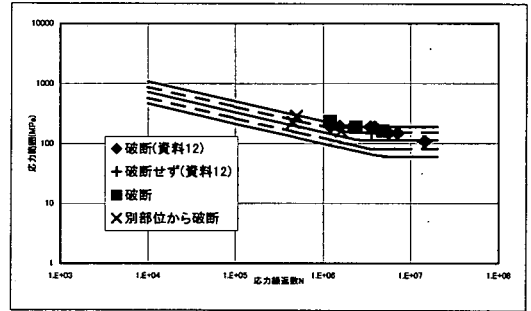
図-17 S-N曲線

カバープレート突合せ溶接部(余盛り削除・強度等級:B等級)の疲労試験による破断位置は全て母材であり、溶接部から破断したものはなかった。なお、RTの結果から溶接内に欠陥の存在はなかった。S-N線図を見ると、1点低いものがあるが、これは傾向を見るため極端に大きな応力範囲(336MPa)を与えた試験結果であり、通常の応力範囲内ではB等級以上を十分に満たしていた。

主桁縦ビード(強度等級:JSSCでD等級、鉄道でC等級)については、試験機の関係からA,Bの2タイプの試験片について試験を行った。Aタイプにおいては全て完全溶け込み溶接に加工した回し溶接部から破断

したため、S-N線図では別記号で示した。さらに参考までに、過去に実施された同様の試験結果¹²⁾についてもS-N線図中に示した。今回の実験結果と過去の実験結果はほぼ一致しており、S-N線図上で少なくともC等級以上を十分に満足していると判断される。
