# 77 年間供用された吊橋ハンガーロープの 引張強度および腐食調査

## INVESTIGATION ON TENSILE STRENGTH AND CORROSION OF SUSPENSION BRIDGE HANGER ROPES USED FOR 77 YEARS

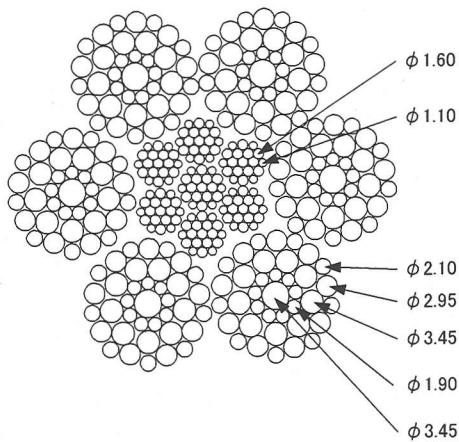
図-4 ハンガーロープの断面

本橋は80年以上前に設計されており、その詳細な設計諸元は不明である。したがって、ハンガーロープの構造は、実物の計測により推定した。ハンガーロープ断面を図-4に示すが、中心ストランドを6本の外側ストランドが取り囲んでいる。ロープ外径は57.2mmである。中心ストランドは、直径1.1mmと1.6mmの19本の亜鉛めっき鋼線で構成されている。外側ストランドは、直径1.95mm-3.45mmの37本の亜鉛めっ

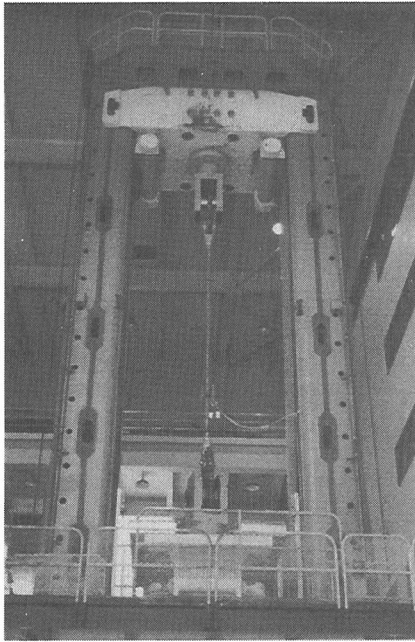
図-5 引張試験状況

実橋より撤去したハンガーロープを3m長に切断し、その両端にソケット付けし、3体の試験体を製作した。引張試験は、Lehigh大学Fritz Laboratoryの試験機で実施した(図-5)。載荷荷重はロードセルで、変位量は試験機に内蔵されている変位計で測定した。同時に、試験体に2.54m長の細い鋼線を沿わせ、荷重とともに変化する電気抵抗を測定することにより試験体の伸びを測定した。試験片の破断状況を図-6に示すが、載荷荷重の増大とともに素線が切

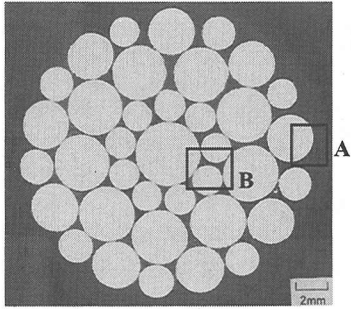
図-11 外側ストランドの断面 (光学顕微鏡)

外側ストランド断面の光学顕微鏡写真を図-11に示す。芯亜鉛めっき鋼線は $\phi 3.45$ 、芯から1段目は $\phi 1.9$ が9本、2段目は $\phi 3.45$ で9本、3段目(表層亜鉛めっき鋼線)は $\phi 2.10$ と $\phi 2.95$ の各9本が交互に配置されていた。

外側ストランドの表層(図-11のA部)の拡大図を図-12に示す。亜鉛めっき層はいずれも20~30 $\mu$ m程度残存しており、平均的に消費されていることがわかる。ストランド内部(図-11のB部)の拡大図を図-13に示す。亜鉛めっき鋼線間の隙間部分に腐食が認められ、亜鉛めっきが腐食により消費され、地鉄まで腐食が進行している。腐食部(図-13のC部)の拡大図より、地鉄の腐食は最大深さで0.1~0.2mm程度であることがわかる。

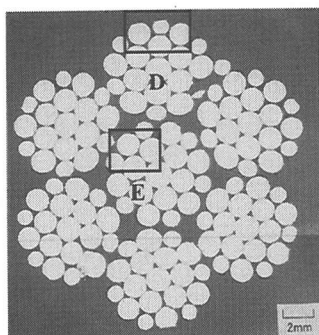
図-15 中心ストランドの断面 (光学顕微鏡写真)

中心ストランド断面の光学顕微鏡写真を図-15に示す。中心ストランドは19本より線7本から構成されている。19本より線は、内部7本が $\phi 1.60$ 、その外側には $\phi 1.60$ と $\phi 1.10$ の亜鉛めっき鋼線が交互に配置されていた。ストランドは表層部、内部にかかわらず、亜鉛めっきは全体的に腐食していた。外観観察より白色の亜鉛の腐食生成物が付着している部分と灰色に見える部分が認められたが、いずれも亜鉛めっきは $25\mu\text{m}$ 程度残存していた。この外観の違いは、単に亜鉛の腐食生成物の付着による違いと考えられる。

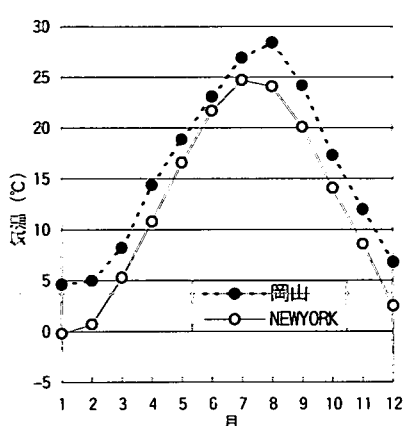
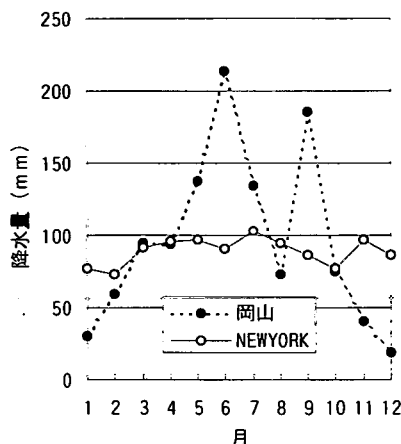
図-23 ニューヨークと国内の気温と降水量の比較

図-23は、1961～1991年のニューヨークと岡山の月平均気温と月別降水量をまとめた結果である。日本国内のハンガーロープの腐食が Bear Mountain 橋に比べ著しく大きかったのは、日本では梅雨時期に温度が高く、かつ湿った環境が保持されやすいため、この時期に腐食が大きく進行するためであると考えられる。また、温度が高いほど腐食が大ききことも過去の研究からわかっている<sup>8)</sup>。ニューヨークの方が低温度であることも、腐食が少なかった一因である。また、因島大橋は海岸部に位置するが、Bear Mountain 橋は内陸部に位置するため海塩粒子が少な
