# 開発途上国の未改修・不安定河川の架橋計画に関する河川工学的考察

横倉順治<sup>1</sup>・須賀如川<sup>2</sup>

**Key Words:** bridge construction planning, unstable alluvial rivers, bank erosion, channel shift, riverbed fluctuation, local scour

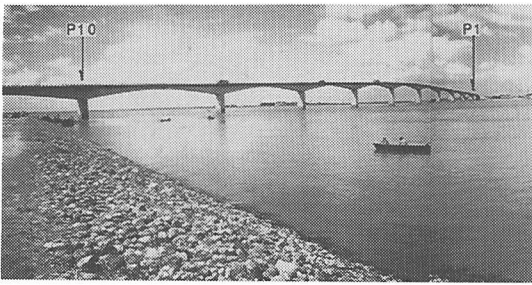
写真-1 メグナ橋の概観 (上流左岸側より)

しかし、この橋に関する河川工学上の問題点の所在は、これまで日本では、十分には知られていなかったと思われる。メグナ橋の位置はフェリー渡河地点近傍で、河道が最も安定していると判断された場所が、調査時の1984年に選定されたが、建設当時より現在まで、その上下流で河床と河岸の変化が継続し、護岸の崩壊や橋脚周りの洗掘が発生している。1991年10月には、左岸上流矢板護岸がその前面の河床洗掘により、195mにわたって崩壊したため、113億円の追加的無償資金協力により、蛇籠・捨石の新護岸(写真-1参照)が建設された。1997年の調査では、橋脚周りの河床が最深部 P7~P8橋脚の間で約14m低下して、橋脚安定上の限界河床高となっており、同護岸前面にも洗掘孔が発達していることが判った。このため、再度22億円の

追加的無償資金協力によって、捨石などによる対策が行われた。今後も、河道変遷とその護岸や橋脚への影響は継続するものと考えられている。しかし今のところ、実際の土質・地形の複雑さや流れの3次元性等から、メグナ河の河道変遷の予測を数値解析のみで行うには限界があると思われる。そこで、変遷の状況をモニタリングして、その実測値に関する考察の結果を将来の対策にフィードバックすることが課題となっている。またその結果は、類似河川の橋梁計画にも実務上有用と考えられる。

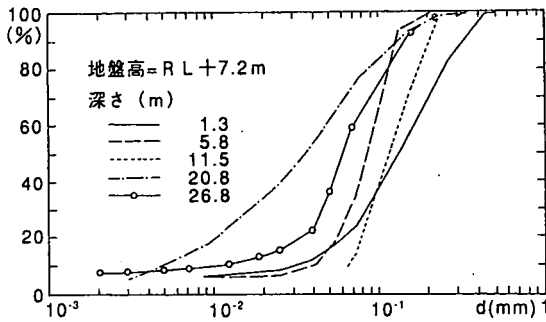
図-16 キングジョージ6世橋付近の河岸材料の粒径

侵食のスケールがメグナ橋付近の崩壊より大きいのは、河岸材料が粘着力の大きいシルトなどの細粒材料をより多く含むことが一因として考えられる。崩壊地形と橋の間の河岸上で行われたボーリング調査によって得られた資料の粒度試験の結果を、図-16<sup>40)</sup>に示した。粘着力が大きければ崩壊に対する抵抗力は増すが、一旦崩壊が起れば、その規模はそれまで抵抗した分だけ大きくなると考えられる。メグナ橋周辺での河岸の崩壊の状況と比較すると、このことは、河岸材料の粒度が侵食の規模に関与していることを示している。

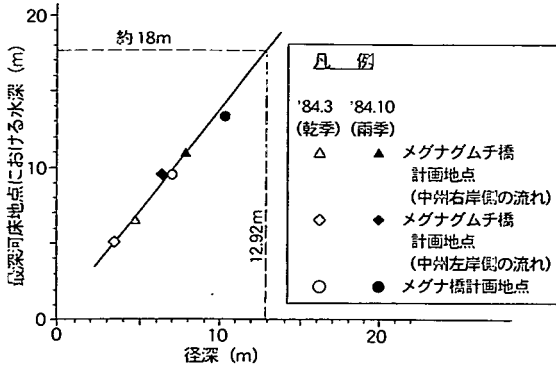
図-17 設計における湾曲による河床低下の予測

湾曲流によるものとして、計画高水（超過確率1/100でRL6.99m、ピーク流量 $Q_p=15,200\text{m}^3/\text{s}$ ）に対応する最大水深が18m、河床高はRL-11mとされた。最大水深18mの値は、メグナ橋とメグナダムチ橋の計画地点で実測された河道横断面の最深河床地点の水深と、それに対応する径深の関係から推定されている（図-17<sup>29)</sup>）。横断測量は、メグナ河1箇所とメグナダム

これらの洗掘現象の線形和を仮定し、計画河床高をRL-22mとして杭の構造計算が行われた<sup>29)</sup>。これは通常の河川に適用されている通常の考え方に基づいたものである。橋脚周辺における設計時点1985年当時の河床高は、後述の図-20に示すとおりであり、P8ではRL-7mからRL-22mまで、15mの河床低下が予測された。このため、P1からP10について、橋脚フーチングを覆うように、直径15cm~30cmの玉石が2mの厚さで、橋脚周り半径20mの範囲に施工時に敷きつめられた。

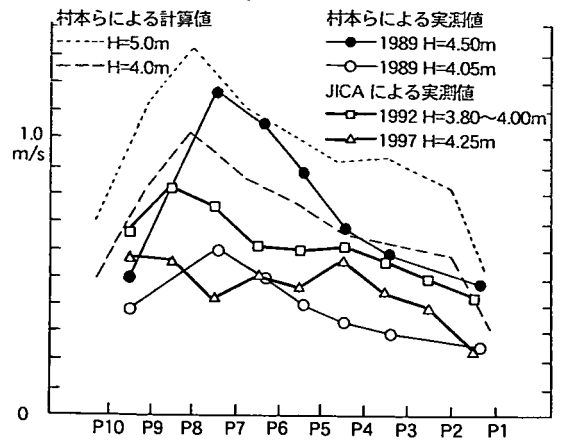
図-19 メグナ橋橋軸での流速分布

橋軸における流速分布については、国際協力事業団(JICA)によって1992年9月と1997年8月に行われた橋軸に沿った横断面における表層流速の観測結果<sup>30) 31)</sup>を、村本ら<sup>12)</sup>による計算値およびメグナ橋地点における1989年の実測値と比較した(図-19)。同図中、1992年と1997年の実測値は、流速・流向観測によって得られた流速の大きさの絶対値である。その流向は概ね橋軸に直角であり、流下方向とほぼ一致している。村本らによる1989年の2種類の実測値は、表面浮子によって測定された値であり、流下方向に沿った流速値を示していると考えられる。また、村本らの計算値は、数値解析によって得られた流速ベクトルの絶対値であり、ベクトルの方向は橋軸に対して概ね直角となっている。村本らの計算結果及び1989年の実測値で、P8~P9に流速のピークが一つだけあるのは、中州右岸水路が比較的狭く、そこからの流れの影響が大きくなかったためと考えられる。1992年の実測値で、P4~P5にもピークが出現し、97年にこのピークがさらに大きくなっている。これは、右岸寄りであった中州が次第に河川の中央に向かって移動し、このために砂州と右岸の間の流路が拡張して、ここからの流れがP4周辺に流れ込んだためと思われる。また観測結果は全体的に0.3m/s程度計算値より小さい値を示している。この理由は以下のように推定される。

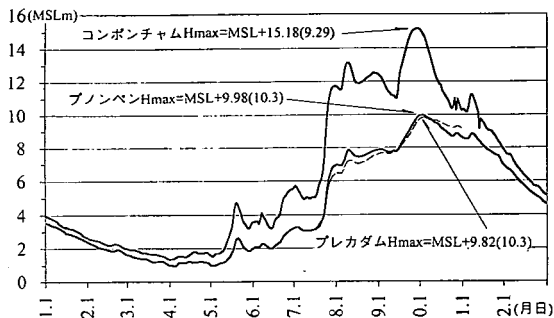
図-23 1996年メコン河水位

9月10日に南シナ海に発生した台風ウィリーは、13日から21日まで約1週間にわたってメコン河流域に記録的降雨をもたらした。この降雨によって、9月中旬より下流域で急激に水位が上昇し始め、9月末~10月初めにかけてピークに達した(図-23)。コンボンチャムが最高水位となった9月29日では、3地点の水位差 $\Delta h$ とその間の縦断勾配は次のようになった。

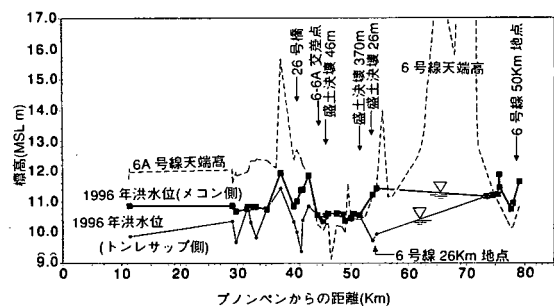
図-24 聞き取り調査による6A/6号線水位縦断

被害にあった国道の沿線周辺において、住民からの聞き取り調査を行った。聞き取り調査によって得ることのできたメコン河サイド(上流側)とトンレサップ河サイド(下流側)の水位、および国道の中心線における地盤高を縦断的に整理すると、図-24のようになる。その他の聞き取り調査の主な点をまとめると以下ようになる。

イ. 6-6A交差点~6号線26km地点では、上下流の水位差が最高1.5mであり、この水位が9月下旬から1週間続いた。この区間で越流があり、3ヶ所で道路盛土が決壊した。

以上より次のような状況が発生したと推定される。氾濫原主流路の通る6-6A交差点から6号線26km地点方面に向かった洪水は、氾濫原を横断して建設された道路盛土にその流れを阻害された。洪水は6A号線の22~26号橋と6号線の2橋、合計7箇所の橋梁から流出したが、その橋長が不十分であったため、流出しきれない水は上流側に貯留されて、次第に盛土上下流の水位差が大きくなった。また26号橋から6号線26km地点までの、氾濫原主流路を横断している部分の道路高は、その前後のものよりも1~2m低くなっていて、この10kmの間は横断形状が凹に

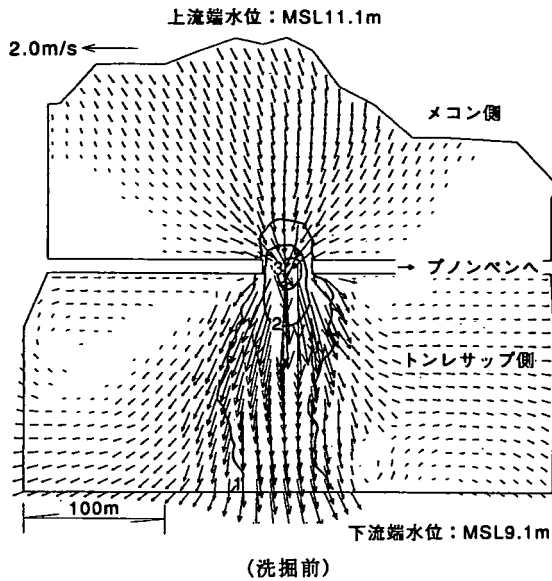
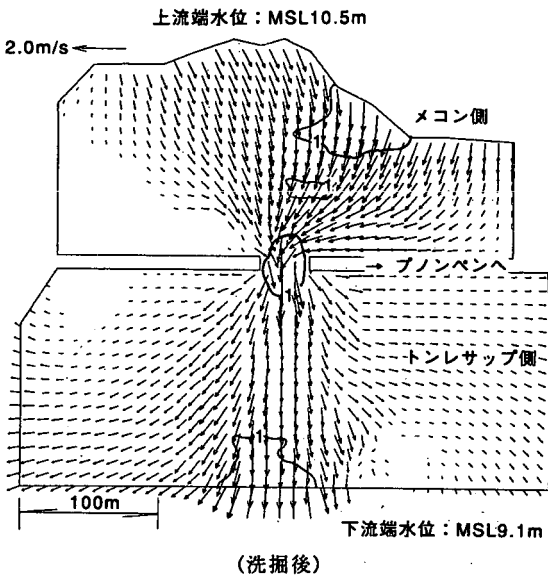
図-25 2次元計算による流速ベクトル図と等流速線図

なっている。このため洪水はここから盛土を越流して、洗掘・決壊に至ったと推察される。

計算結果を表-5、図-25、図-26に整理した。ここに、図-25の等流速線は毎1m/sである。
