高压噴射攪拌工法による 改良体形成の実態調査

INVESTIGATION ON THE ACTUAL CONDITION OF GROUND IMPROVEMENT BY JET GROUTING METHOD

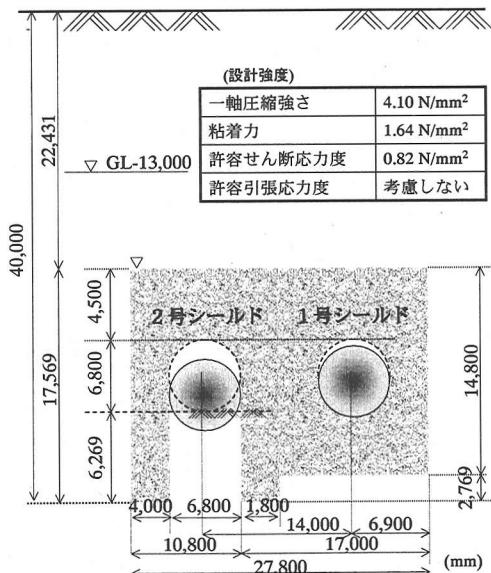
図-1 シールドトンネルの陥没状況とJG改良範囲

本報で取り上げた工事例は、陥没した単線並列の鉄道トンネルの復旧工事である。このトンネルは、泥土圧式シールド工法で施工されており、トンネル外径は6.1m(切り抜け断面6.8m)、トンネル中心間隔13.5m、土被り約27mのものである。陥没したシールドトンネルの再構築においては、JG工法によって地盤改良を行った後、山岳トンネル方式で掘削し、セグメントの取り替えによる原形復旧を行った。なお、本工事におけるJG工法の施工規模は、横28m×縦50m、施工深度GL-22.4m～GL-40.0mの約18mの範囲に及ぶものであった(図-1参照)。

JG工法による改良体は、土圧・水圧に抗すべく図-1に示す断面形状とし、縦断方向は長さ50mの範囲をその改良対象とした。なお、改良の断面形状が矩形となる1号シールドトンネルに対して、2号シールドトンネルの施工において門型となっているのは、トンネル内に埋没したシールド機や後続台車等の支障物により、その下部の改良ができないためである。

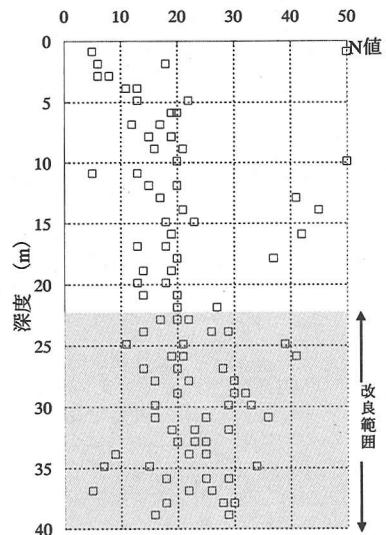
図-2 N値分布図

あった。これが陥没に伴い地盤が乱され、トンネル上層の砂礫、シルト質粘土、粘土質シルトと本来のシルト質砂が混在する状態の土層となった。JG工法による改良対象範囲のN値は、上記のように乱されたことから5~40と大きくばらつくものであった(図-2参照)。

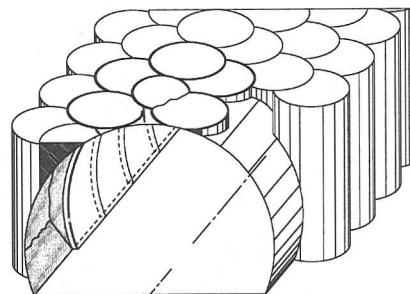
図-3 JG工法による改良体形成の概念図

一般に、JG工法による改良体の形状は、図-3に示すような円柱状となることが予想されるが、その状況を直接的に観察した事例は少ない。例えば、改良体単体については掘り出し観察された報告例⁴⁾はあるが、地盤改良体としての出来形に関する事例はみられない。特に地山が埋め土や乱された地盤などの状態において、JG工法による地中出来形に関する情報は、今後のJG工法の設計に有用なものと考えられる。
