鋼製橋脚隅角部の板組構成と疲労き裂モード

首都高速道路の鋼製橋脚隅角部に疲労き裂が発見され、その補修対策の検討が進められている。き裂の発見された橋脚は566脚にのぼり、この調査結果を元に損傷データベースを作成し、これを元にき裂状損傷の分析を実施した。損傷脚のうち比較的大きなき裂を有する253脚について、溶接ビードの切削を含むき裂状損傷の詳細な調査を実施し、板組み毎の疲労き裂パターン¹の分析を実施した。さらに板組み模型による溶接性の検討、施工試験による確認等を行い、板組みに起因する未溶着部である固有内在きずがき裂の発生起点となることが判明した。以上の知見に基づき鋼製橋脚の板組みとき裂パターンの関係について報告する。

BEAM-COLUMN CONNECTION DETAILS OF STEEL PIER AND THEIR FATIGUE DAMAGE MODE

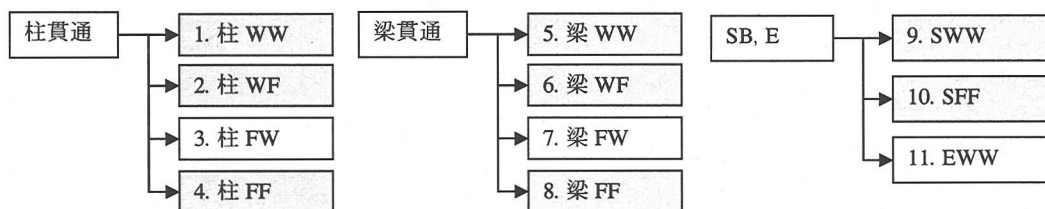
図-1 角柱橋脚隅角部の板組み分類

類を図-1に、代表的な板組みの模型写真を表-1に示す。ここでは隅角部の板組みパターンを3文字で標記し、1文字目は貫通するフランジ部材が柱フランジ(No.1~4)か、梁フランジか(No.5~8)を示す。また、昭和45年前後までに建設された橋脚には、隅角部の複雑な構造と溶接を避けるためにコーナーに角型鋼棒(スクエアバー)が使われている(No.9, 10)。この形式にはウェブ内にバーが控えるタイプ(SWW)とバーとフランジが側面に露出するタイプ(SFF)が存在し、1文字目をSとする。また、フランジ・ダイヤフラム交差部をエレクトロスラグ溶接で一体化した板組み(No.11)も存在し、1文字目をEで標記する。2, 3文字目のアルファベットはそれぞれ柱、梁の勝ち部材を示す。勝ち部材とは、コバ面に見える部材を示し、ウェブ勝ちの場合をW、フランジ勝ちの場合をFと標記する。以上を図-1の11パターンに、バリエーションを含め14タイプの板組みに分類した。

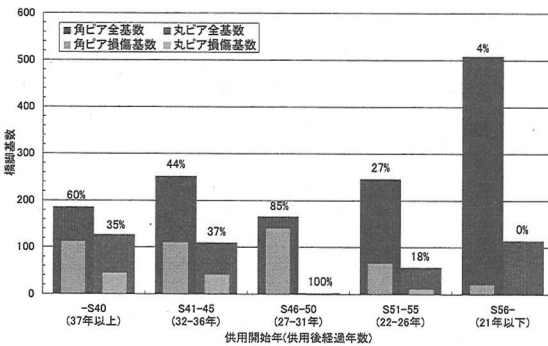
図-9 損傷数の年代変化

首都高速道路には 2000 基強の鋼製橋脚が存在し、その内分けは角柱橋脚が 79%、円柱橋脚が 21%を占めている。損傷の調査は隅角の 1 溶接線につき起点側、終点側の 2 カ所とカウントしており調査箇所数は約 22000 になる。このうち平成 10 年度以降の点検調査により、なんらかのき裂が発見された損傷箇所数は 1584 であった。損傷を橋脚の板組み毎に分類した結果を図-7 に示している。これを見ると WW タイプの損傷数が多いが、板組み毎の損傷率（損傷箇所数／全箇所数）で整理すると図-8 に示すとおり、梁と柱のフランジのコバ面が表面にでる FF、梁フランジコバが出る WF タイプの損傷率が高いことがわかる。損傷率には板組み以外に供用期間、交通量も影響するはずであるが、供用年代別に板組み毎の損傷率を調べても同様の傾向が見られることがわかっている。損傷率を平均すれば 7%となる。損傷脚数の年代変化を図-9 に示す。損傷箇所が 1 カ所であれば損傷脚として計上するため、脚の損傷率は箇所数で整理した場合に比べ大きくなる。損傷箇所数は新しい橋脚ほど少なくなるのは当然であるが、昭和 46-50 年代供用の橋梁の損傷率が非常に高い。45 年度以前の古い脚には FF タイプ、スクエアバーをはじめとする現在では少ない様々な板組み形式が見られ、これらの損傷もこの時代に集中している。スクエアバーの損傷については母材キズ（表-3⑨、⑩参照）が大半を占め、これらのきずは軽い研削により消滅する場合が多い。全平均では矩形断面橋脚が 33%、円形断面橋脚は 24%、全橋脚で 31%の脚に損傷がある。
