ダクティルセグメントの 耐食性と耐久性に関する調査研究

ダクティルセグメントは使用期間が最も長いものでは約 37 年あまりが経過したが、二次覆工が行われな
い場合も多いため、その耐食性、耐久性が問題になると考えられるが、その実態は従来ほとんど明らかに
されていなかった。本論文は、供用中のダクティルセグメントの腐食に関する継続的な調査結果を分析し、
ダクティルセグメントの耐久性を考察するものである。まず、セグメントの肉厚測定の方法およびその信
頼性について述べ、次に調査の内容およびその結果を述べる。この調査結果から、ダクティルセグメント
の主要肉厚は少なくとも 24 年間においてほとんど減少していないことがわかり、ダクティルセグメントは
現在のところ健全性を維持しており、今後も長期間使用できると考えられる。

INVESTIGATIONS AND STUDIES ON CORROSION RESISTANCE AND DURABILITY FOR DUCTILE CAST IRON SEGMENTS

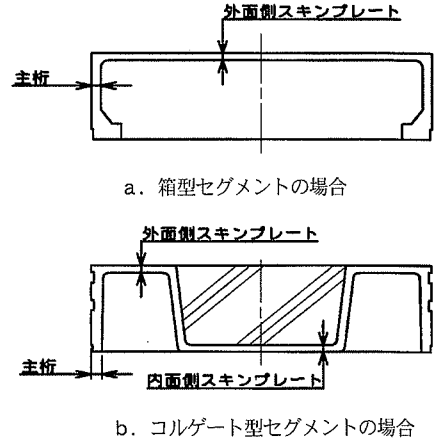
図-6 肉厚測定部位

ダクタイルセグメントの主要部材は主桁とスキムプレートである。追跡調査で行う肉厚測定部位を図-6に示す。肉厚測定を行う箇所は1調査場所について上り線、下り線の各2ヶ所、計4ヶ所を標準として、トンネル横断面のほぼスプリングラインに位置するセグメントについて行う。肉厚測定は写真-2に示すような超音波厚さ計で行うが、初回の測定では、超音波肉厚測定が可能な程度に測定面の局所的な凸部や錆を除去する。測定機器は約10年ごとに更新はしているが、その都度肉厚標準

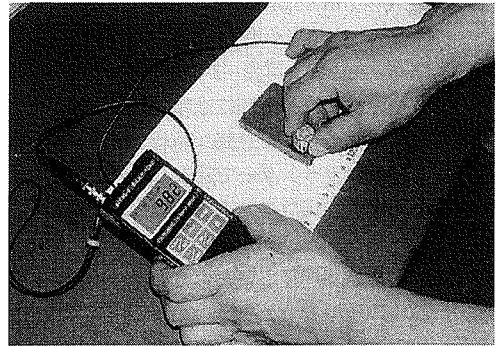
写真-2 肉厚測定用超音波厚さ計

肉厚測定の精度は超音波厚さ計の精度である概ね±0.1mm～0.2mmであり、約10mm以上の鑄放し品の肉厚測定を行う精度としては十分と考えられる。
