既設鋼橋脚の補修溶接における ラメラティアの発生の可能性検討

A STUDY ON LAMELLAR TEAR RISK OF STEEL BRIDGE PIERS RETROFIT WELDING

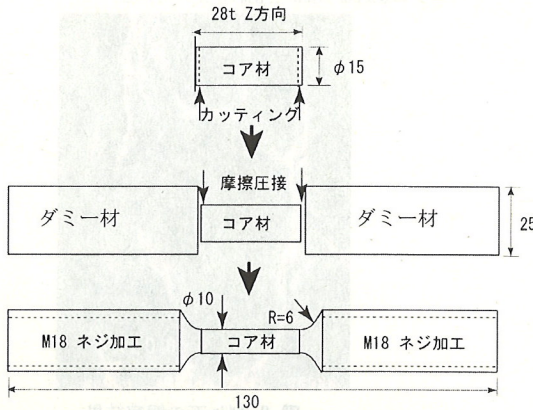
図-9 コアを用いた板厚方向引張試験体

また対象橋脚から別途採取のコアを用いた、化学成分調査結果および板厚方向引張試験結果を表-1と表-2に示す。板厚方向引張試験は、図-9に示すようなコアの両側に摩擦接合でつかみ部を接合して製作した試験体によるものである。この試験によって得られるコア部の ϕz (しぼり値=断面減少率)は、①構造製造時の溶接入熱による温度の影響、②周囲の拘束の影響(1軸の試験であり3次元的な応力状態を再現していない)、③水素による影響、が考慮できていないため、あくまで間接的な評価法ではある

が、比較的ラメラティア発生特性と相関の良いパラメータである⁵⁾。なお、コア部の径を10mm以上とすれば、得られる ϕ_z のばらつきが小さくなることが既往の研究⁵⁾において確認されている。

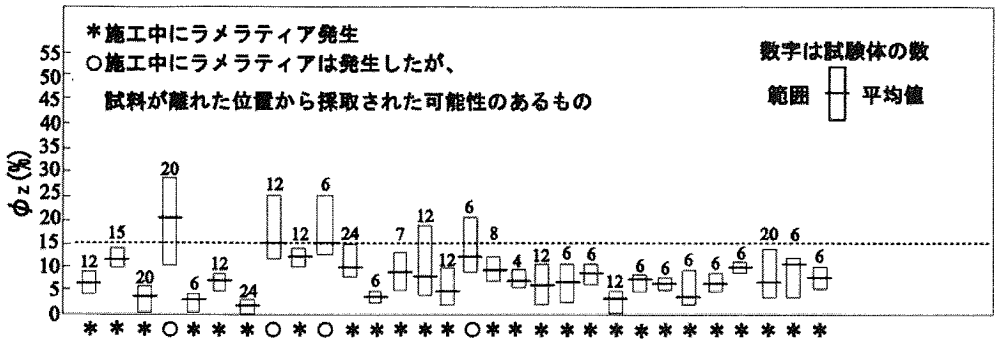
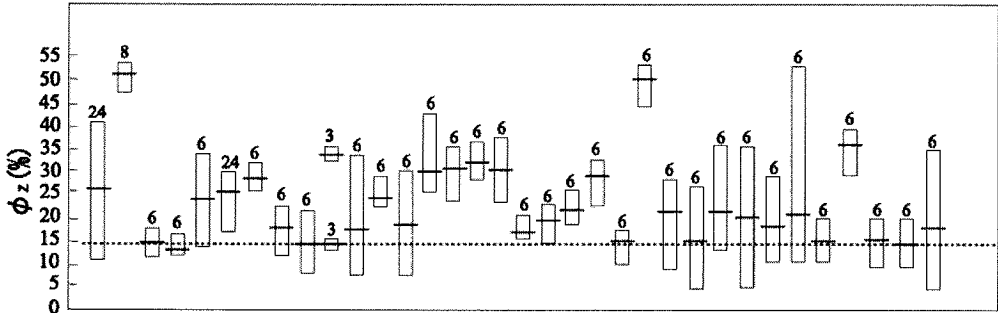
図-13 ラメラティアの発生した構造の鋼材と、発生しなかった構造の鋼材

図-13は実際の鋼構造の製作において、ラメラティアの発生した鋼材と発生しなかった鋼材について、

その板厚方向引張試験により得られた絞り値(ϕ_z)との関係であり、1974年に整理されたものである⁷⁾。この図から、ラメラティアが生じた場合は、鋼材の板厚方向引張試験の絞り値の平均が15%以下の場合がほとんど全てであることがわかる。逆に、生じなかった場合は、平均値が15%以上の場合がほとんど全てであることもわかる。

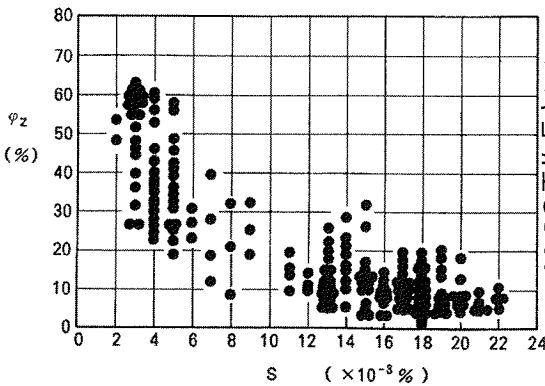
図-14 ϕ_z と S 値の関係

図-14は実際に工場で生産された鋼材についての、絞り値(ϕ_z)と硫黄(S)の含有量の関係であり、ここでS量は板全体での平均値に相当するタンディッシュで計測された値、また、絞り値(ϕ_z)は生産さ

れた板から取られた試験体5本の平均値である⁵⁾。この図から、S量が0.01%を超えると絞り値(ϕ_z)が15%を下回ることが多くなることがわかる。さらに、図中の点がS量0.01%を境に、二つのグループを作っていることがわかるが、これは製鋼段階で脱硫を行った場合と、行っていない場合の違いである。ただし、このデータは1974年当時のものであり、この後、1978年にCa添加という技術が実用化され、その導入以降は、S量が0.01%を超えても十分に大きな絞り値(ϕ_z)を確保できるようになっている。Ca添加によって鋼材中の硫黄(S)が形成する主な介在物であるMnSの寸法が小さくなるために、硫黄(S)含有量が同じでも鋼材の絞り値(ϕ_z)はより高くなる。図-15に鋼材中のMnSの長さ³⁾と板厚の関係を示す。板が薄くなると圧下率が上がり、MnSの平均長さが大きくなる。そのため板厚が小さくなると ϕ_z が悪化するリスクがあり、注意を要する。

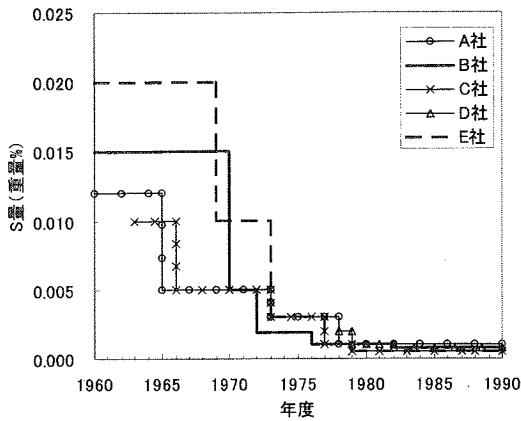
図-16 S値の年代的変遷

図-16はわが国の鉄鋼5社における鋼材の製造過程におけるS量の低減の能力の限界値を示す⁸⁾。会社により時期は異なるが、鋼材中のS量の下限はこの1970年前後の時期に急激に低下している。このよう

なS量の低減は鋼材の連続鋳造化において不可欠であったことによる。この図より、1973年ごろまでに生産された鋼材についてはラメラチアの発生可能性があるS量0.01%以上のものが含まれている可能性が高いことが明らかである。

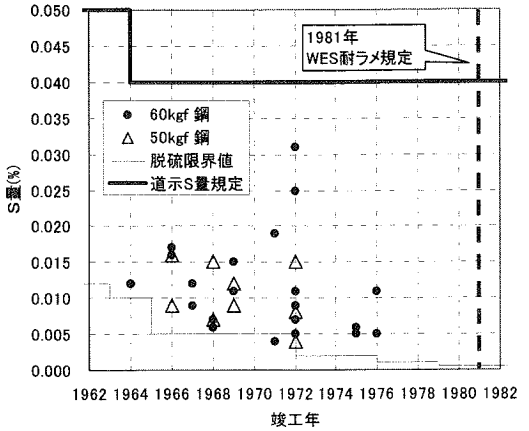
図-18 S値と竣工年

実際に首都高速道路のき裂が発生した橋脚から採取したコアを検査して得られたS量を、その竣工年について50kgf級鋼と60kgf級鋼に分けて整理したものを図-18に示す。また、同じ図にS値の低減限界と道路橋示方書の基準値の推移も示している。これより、多くのサンプルではそれぞれの年代においては脱硫の限界値に近いS量であり、その時代においてはむしろ良好といえる鋼材が使われていたことが理

解できる。しかし、1970年代前半でのいくつかの鋼材では著しくS量の高いものが見られた。しかしながら、それでも道路橋示方書で規定されているS量の上限值より十分に低く、基準値と実際の状況が乖離していたと言える。このとき、50kgf級鋼と60kgf級鋼では有意な差は無い。

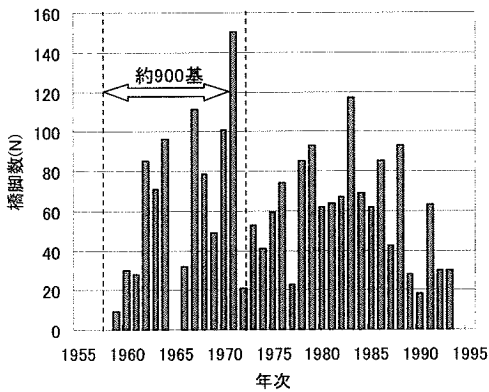
図-17 首都高鋼製橋脚の建設数と建設年

図-17に首都高速道路における鋼製橋脚の建設年

とその数を示す。橋脚の約50(%)近くにあたる900基程度が1973年以前に建設されている。これらの橋脚の補修において溶接を使用する場合にはラメラティアについて十分な検討が不可欠である可能性がある」と判明した。

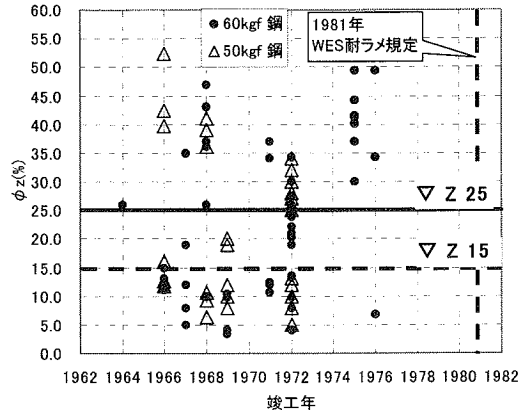
図-19 絞り値(ϕ_z)と竣工年

図-19には絞り値(ϕz)と竣工年の関係を示す。図中のZ25、Z15の線はそれぞれ鋼材の耐ラメラティア仕様において要求されている伸び性能を示している。この図より、1973年以前の鋼材では、かなり絞り値(ϕz)が15%を下回る場合が多い。しかし、逆に1973年以降の鋼材はほとんどが15%はもちろん、25%も超えた絞り値(%)を示しているため溶接に対して十分な強度を持っていると予想される。図-20には、この調査された鋼材についてS量と絞り値(ϕz)の関係を示している。S量が0.015%を超えると、ほとんどの場合は絞り値が15%以下となる。S量が0.01~0.015%の範囲では約50%程度は15%以下となる。また、特にS量の多い0.02%以上の領域となると、絞り値(ϕz)は10%もない領域にあり、このような鋼材は板厚方向に大きな引張の発生する溶接に供するには適していないと言える。

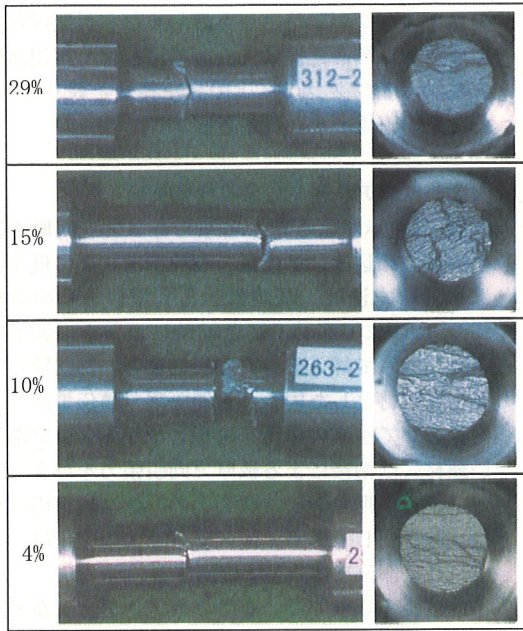
図-21 Z方向引張試験結果

図-21に数多く実施されたコアによるZ方向引張試験のうち典型的なケースとして、絞り値(ϕz)が29%、15%、10%および4%の場合の4種類の試験後の試験片の断面と側面を示した。ただし、それぞれの供試材の板厚は同じではない。これより、まず、絞り値

(ϕz)が小さいほど、はっきりと横方向に筋が入ったような階段状の断面を示していることがわかる。また、ここで示した中では最も良好な絞り値(ϕz)が29%の場合でも、絞り値(ϕz)で50~60%を示す現代の良好な鋼材での試験後に見られるような、普通に見て断面が絞れて細くなっているような破壊形態と比較すると、伸び性能がない鋼材であると言える。つまり、絞り値(ϕz)が15%以下というのは、ほとんど板厚方向引張に対する塑性変形能力が期待できないような品質の鋼材である。

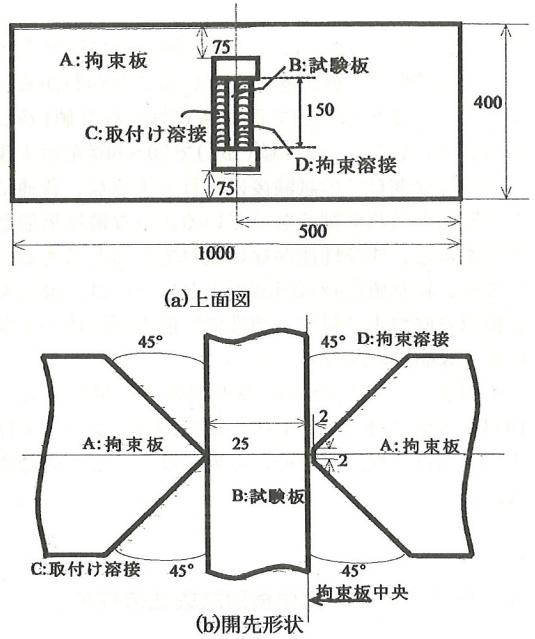
図-22 窓枠拘束試験体

ラメラティアの発生特性の検討には図-22に示す、JIS Z 3159-1993に準拠して作られた窓枠拘束試験が用いられてきた。しかし既設橋脚からこの試験に必要な大きさの150mm×200mmの寸法の供試鋼材を採取することは容易なことではない。そのために、既設橋脚から比較的容易に採取できるコアを用いた窓枠拘束試験を提案する。この試験によりラメラティアの再現を行い、後述の判定法の基準となる絞り値(ϕz)の基準や、ラメラティアを生じにくい溶接方法の検討などに用いることを考えている。ただし、個々の工事でのラメラティア発生可能性に関しては、このような大形試験を毎回行うのは不合理であり、簡易的な溶接可能性判定法が必要である。
