鋼橋の疲労変状調査

SURVEY OF FATIGUE DAMAGES IN STEEL BRIDGES

鋼構造委員会疲労変状調査小委員会

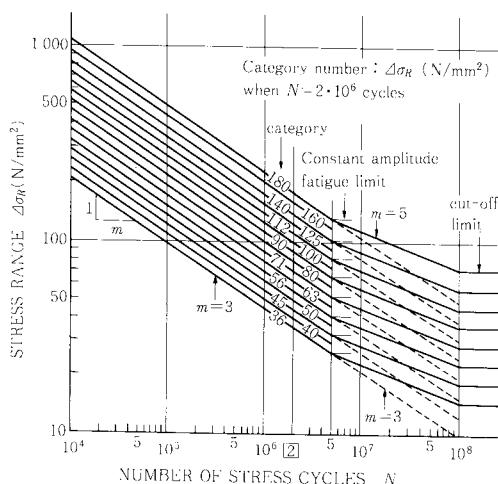
図-1 ECCS-TC 6による疲労設計曲線（公称応力）

ヨーロッパ鋼構造連合(ECCS)では、そのTC 6で新しい疲労設計基準の作成が進められている。ECCS基準では、直応力を受ける継手部を対象として、図-1に示すような15本のほぼ等間隔で傾きがすべて1/3の平行な設計線をまず設定し、それぞれの継手に対し、その疲労強度に基づいて、対応する設計線を選定することになっている。この基準はISOに取り入れられる予定である。
