耐久性の優れたコンクリート構造物

——港湾構造物——

STUDIES ON THE DURABILITY OF OLD CONCRETE STRUCTURES AT PORT & HARBOUR

大即信明*・鈴木慎也**

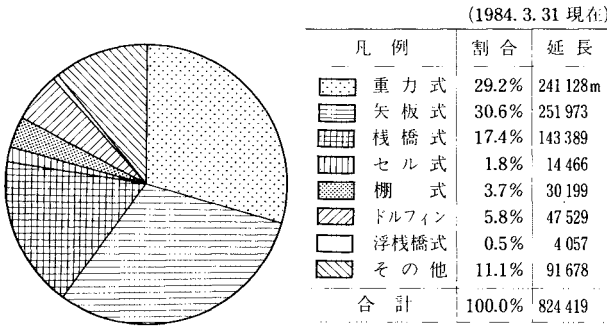
図-1 全国の構造形式別係船岸延長

まず、全国の港湾の係船岸の規模であるが、その全延長を構造形式別に整理すると図-1のとおりとなる。図からわかるように、係船岸の主要な構造形式は重力式、矢板式、栈橋式の3種類で、この3種で全体の8割を占めている。各形式で使用されているコンクリート部材は以下のとおりである。重力式はコンクリートケーソン、L形ブロック、セルラブロック等を壁体とする係船岸で、壁体そのものがコンクリートである。矢板式は主に鋼製矢板で壁体を構成し、コンクリートは主に矢板の上部工として矢板の一体化を図るため打設される。栈橋式は主に鋼管杭を支柱とし、この上にコンクリートの桁をわたし、床版をはる構造である。

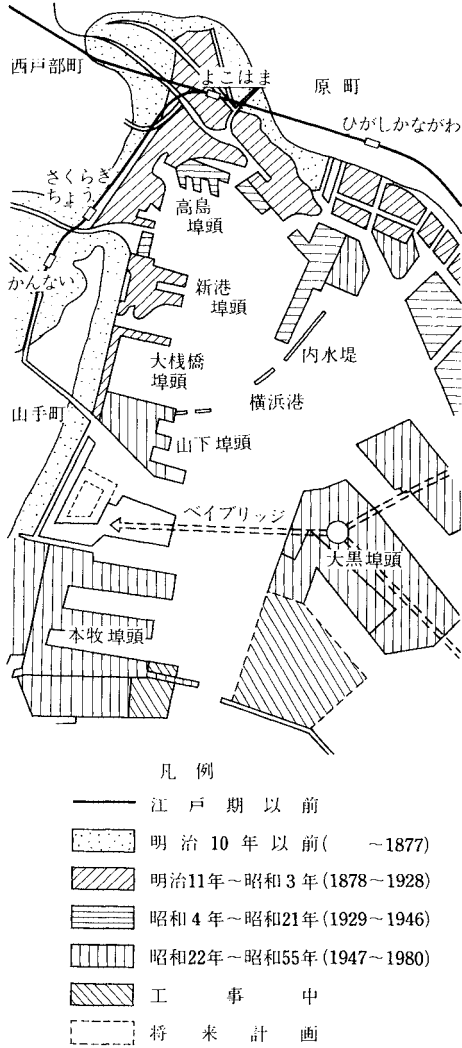
図-6 横浜港略図

現在にいたっている。表-3に、横浜港の主な施設の年表を戦前まで示す。また、図-6に本稿で紹介する施設位置を示す。

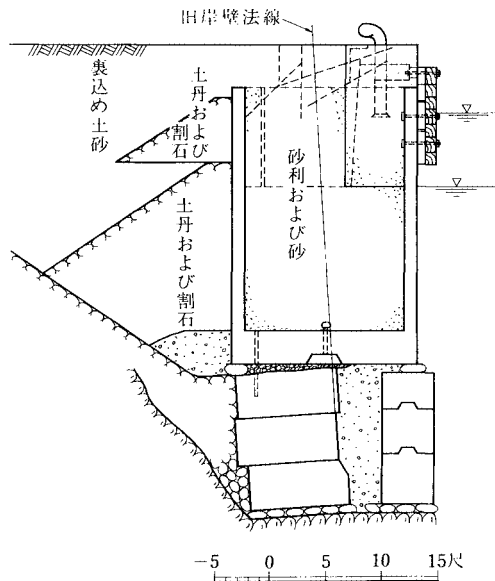
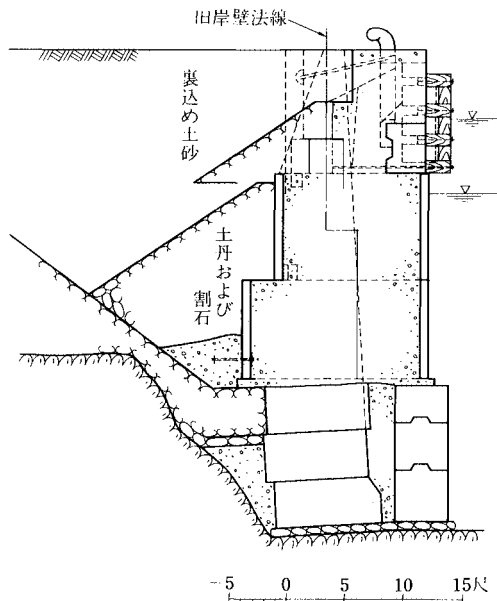
図—8 3号岸壁断面図(ケーソン部)

図—9 3号岸壁断面図(無底函部)

図-8および図-9に新港埠頭第3岸壁の断面図を示す。ケーソンを用いた断面と無底函を用いた断面とがある。図-10は、無底函の配筋図である。この図より、鉄筋のかぶり厚が約4cmであることもわかる。また、写真-2に当時の無底函製造の有様を示す。

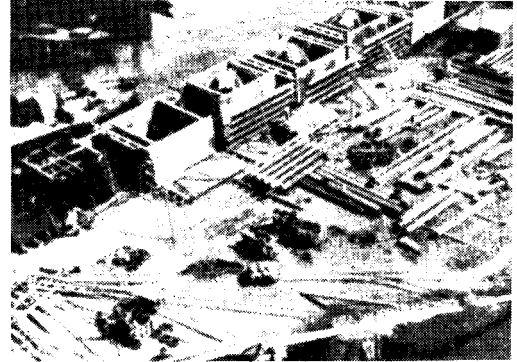
写真-2 7号岸壁上屋跡での無底函製造(昭和初期)

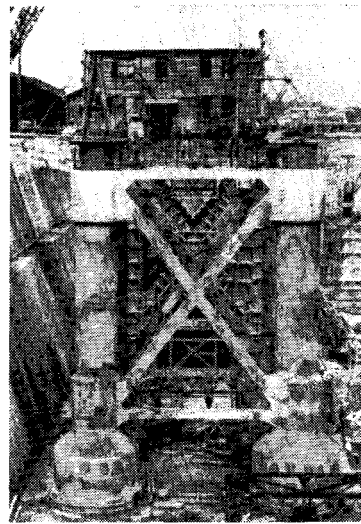
円筒構は写真-3に示すもので、高さ11.5m、重量180tf/個であった。また、かぶり厚はパコメーターで測定した結果5~8cmであった。

写真-3 浅野ドックにて建設中の鉄筋コンクリート製円筒構

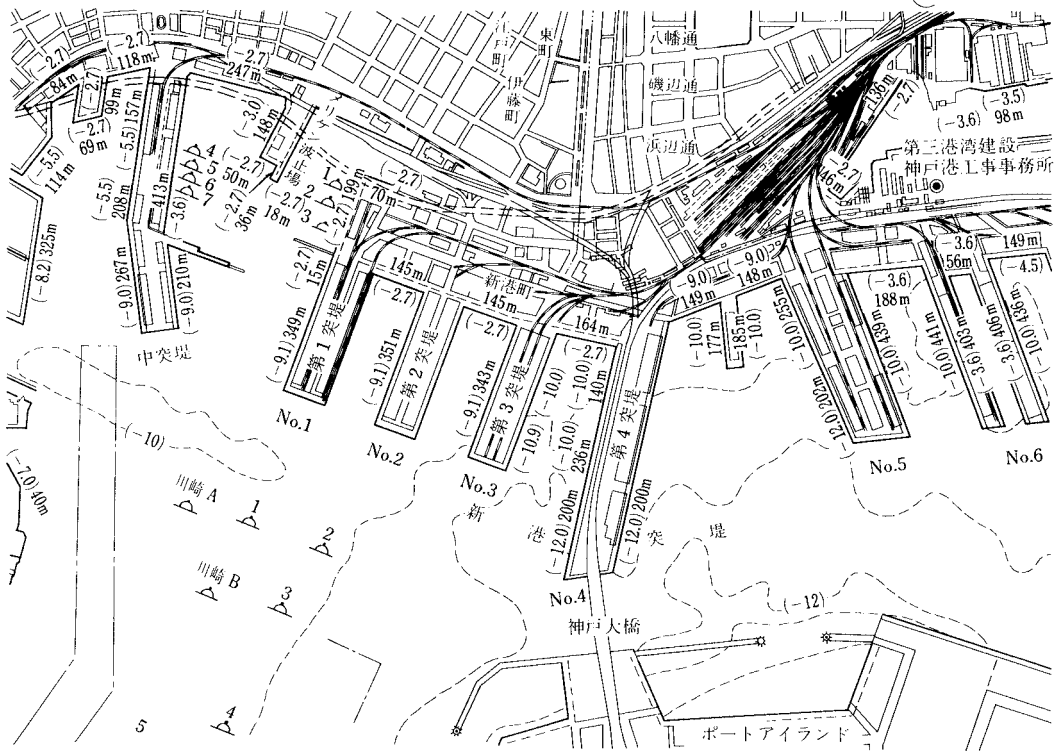
図-12 神戸港新港地区の第1~4突堤位置図

図-12に本稿で紹介する新港第1~4突堤の位置を示す。

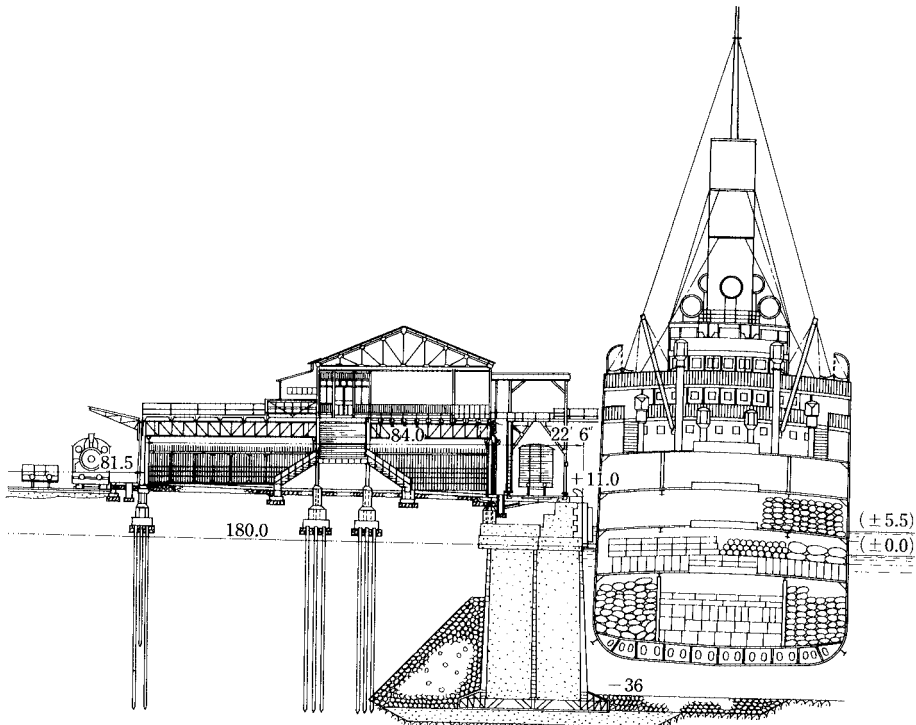
図-13 神戸第1突堤断面図 (単位：尺)

栈橋上で製造したケーソンは,1か月近い養生期間を経て,浮遊曳航の後に沈設して,前方の各室にはコンクリートを,背面の各室には砂を充填した。ケーソンは突堤の陸地に接する部分の両側から逐次沖合に向かって据え付け,これらを土留壁としてケーソン背後に土砂を埋め,突堤を建設した。このようにして建設した第1突堤断面図を図-13に示す⁴⁾。

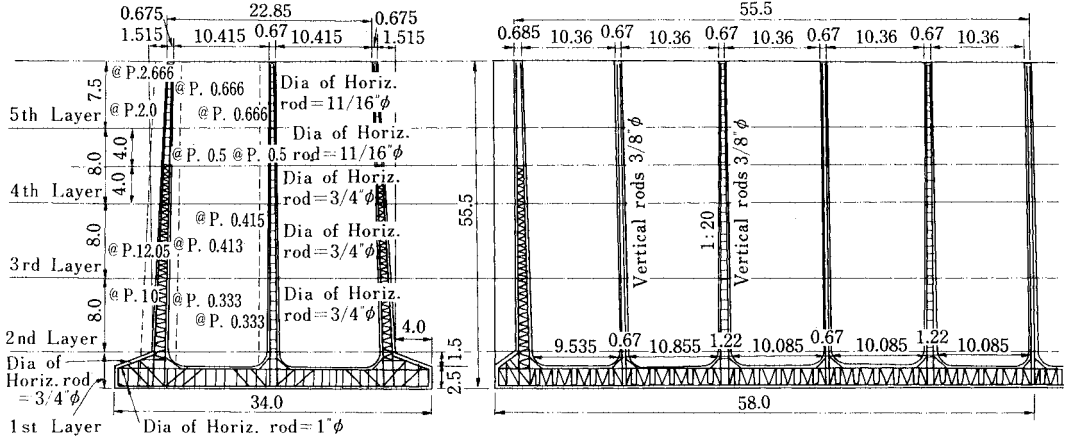
図-14 神戸港第1~4突堤に用いた鉄筋コンクリートケーソンの断面図 (単位: 尺)

第1~4突堤の建設には総数80個のケーソンが用いられた。これらのケーソンは,長さ約34m,幅約7mであり,高さは水深によって変化するものであった。断面の一例を図-14に示す。かぶりはおよそ5~7cmと推定される。
