液状化による地盤の永久変位の測定と考察

OBSERVATION OF PERMANENT GROUND DISPLACEMENTS INDUCED BY SOIL LIQUEFACTION

浜田政則*・安田進**・磯山龍二***・恵本克利****

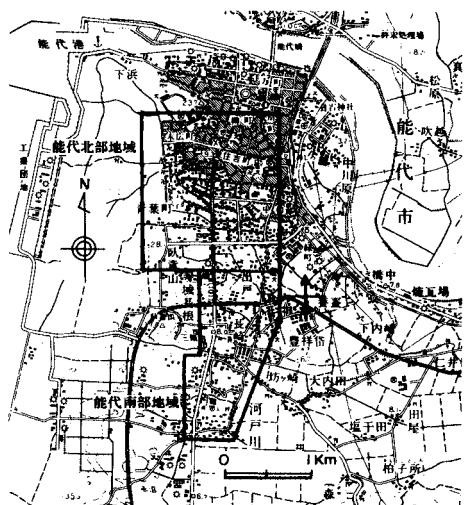
図-1 能代市の地盤永久変位測定領域

図-1に能代市における地盤永久変位の測定領域を示す。この領域は、家屋、埋設管等の被害および亀裂、噴砂などの地盤変状が集中した地域を中心に、かつ無被害地域も含めて設定されている。

写真測量の精度は、写真の撮影縮尺、座標の読み取り誤差⁶⁾などによって支配される。本測定では、前述の基準点の座標値を、光波測距儀およびトランシットを用いた地上測量により測定し、これと写真測量による座標値との差の標準偏差を精度とした。地震前後の写真測量による座標値の差すなわち地震による変位量の精度は、地震前後の精度の2乗和の平方根として表わされる。この結果、図-1に示した能代市の北部地域での精度は水平方向±16 cm、鉛直方向±20 cm、南部地域では水平方向±17 cm、鉛直方向±28 cmと算定されている⁷⁾。

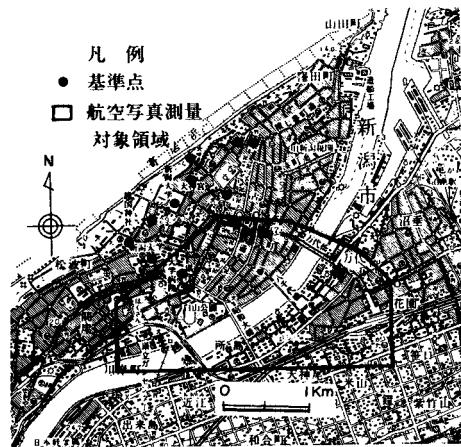
図-5 新潟市の地盤永久変位測定領域

液状化による被害の激しかった信濃川沿いを中心に航空写真測量による永久変位の測定を行った。測定範囲を図-5に示す。測定の方法は日本海中部地震の場合と同様である。地震前の写真は地震発生の2年前(昭和37年)に、また地震後の写真は地震発生の4時間後に撮影されたもので、撮影縮尺はそれぞれ1/11 000, 1/12 500である。測定のための基準点は、図-5に示すように北西部の安定した砂丘上に選定した。これらの点は地震によって移動していないと考えられる。
