補剛トラス部材溶接継手の疲労亀裂検出に関する実験

STUDY ON FATIGUE CRACK DETECTION IN STIFFENING TRUSS CHORD MEMBERS

飯島武明*・深沢 誠**・三木千寿***・田島二郎****

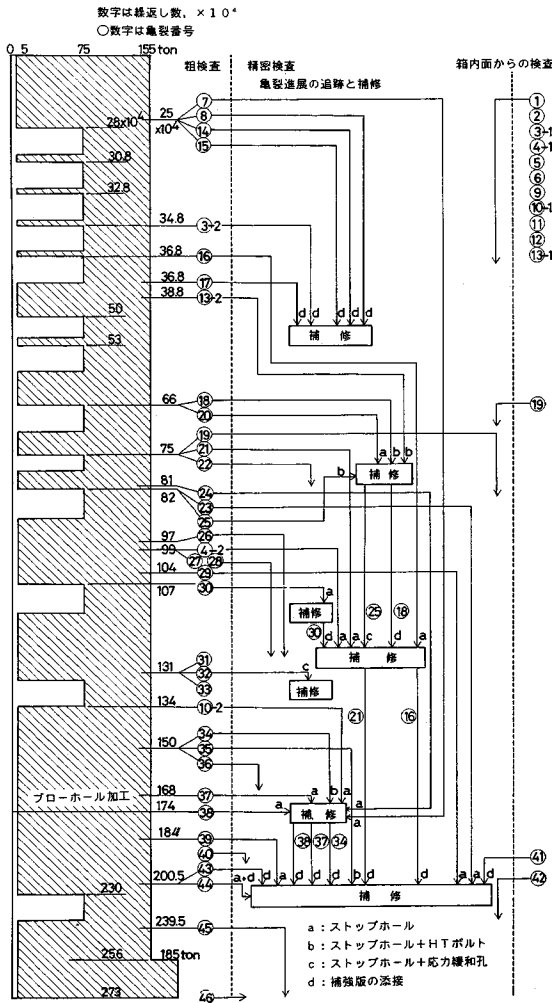
図-2 試験経過

図二に試験経過をまとめて示す。繰返し载荷は、13 回のピーチマーク操作を挿入をしながら 273 万回まで行った。繰返し载荷途中、非破壊試験により、1~46 の

46か所に亀裂が検出された。1~46の数字は亀裂の検出順に付けてある。亀裂検出後、精密検査により進展状況を追跡したが、進展速度が速い亀裂については、図中に示したa~dの4種類の補修・補強を行った。

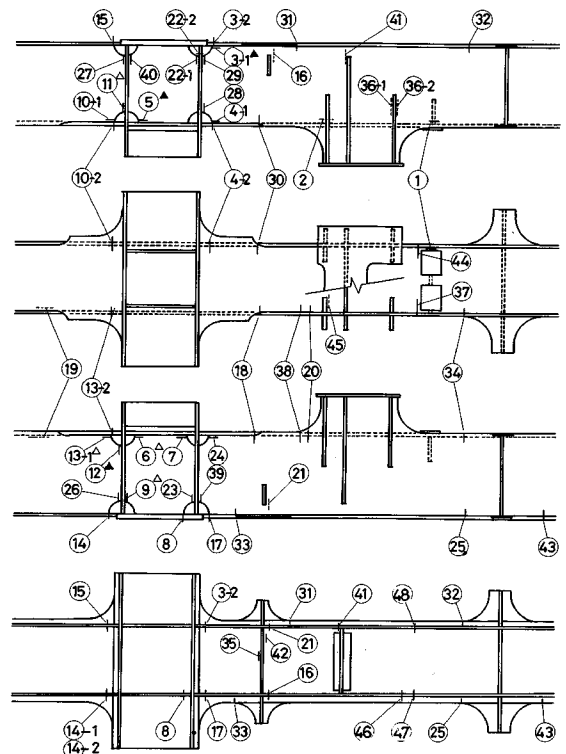
図-3 亀裂発生位置

図-3に亀裂の発生位置を示す。亀裂番号は図-2の亀裂番号と対応する。また、亀裂47, 48は試験中の非

破壊試験では検出できなかったが、その後の破壊試験でみつかった亀裂である。かなりの亀裂は横桁と主構の仕口部のスカラップまわりに集中しているが、その他の溶接継手にも多くの亀裂が発生していた。これらの亀裂は適用非破壊試験方法、溶接継手に着目すると、図-4に示すようにタイプ分けを行った。基本的には、非破壊試験は箱外面側から行うものとし、まず、探傷面との関係から

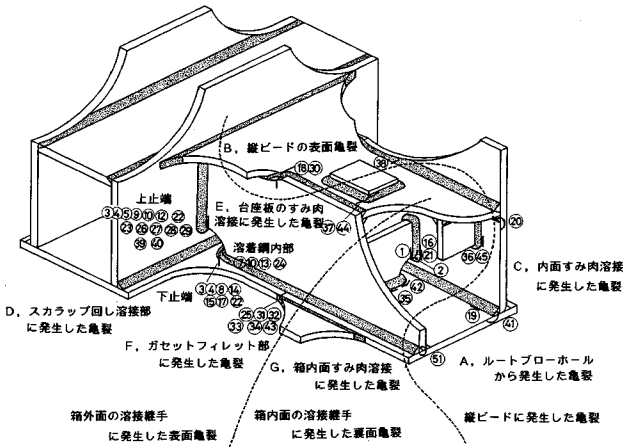
図-4 発生位置に着目した亀裂のタイプ

- かど継手ルートブローホールから発生した内部亀裂
- 箱外面の溶接継手部に発生した表面亀裂
- 箱内面の溶接継手部に発生した裏面亀裂

の3つに大別し、さらに、表面亀裂、裏面亀裂については継手の特徴ごとに細分した。以下では、亀裂タイプごとに、各種非破壊試験による亀裂検出性能を検討する。なお、試験ではできるかぎり箱内面側からの探傷も行った。箱内面の溶接継手に発生した裏面亀裂の多くは、まず内面からの探傷で検出している。

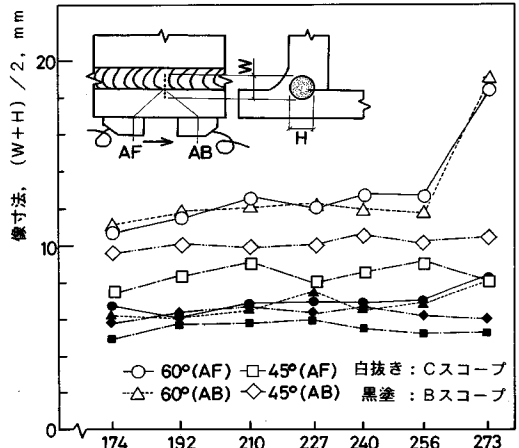
図-7 自動 UT における像寸法の変化 (亀裂 46)

3.8 W の小さな亀裂である。このうち自動 UT によって、最も大きな 46 の亀裂の発生が確認できた。図-7 には C スコープ, B スコープ像の変化をプロットする。B スコープ像の明確な変化はみられないが, C スコープ像は 273 万回に大きく変化している。

残りの 2 つの亀裂は自動 UT では検出できなかった。模擬ブローホール寸法に比べて亀裂寸法が小さく、欠陥像の変化として現われなかったものと考えられる。今回

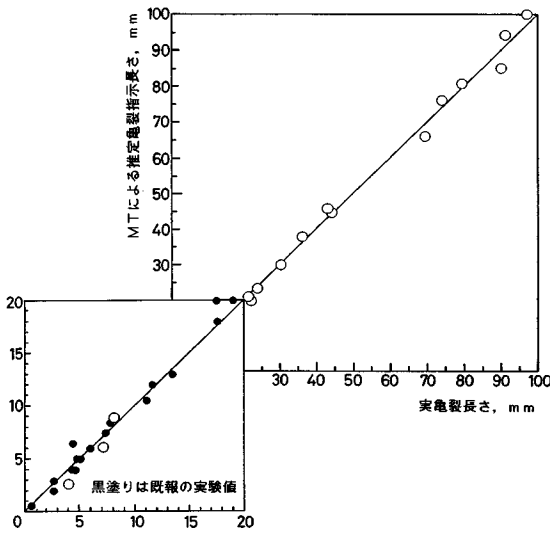
図-11 亀裂の実寸法と MT 指示長さの関係

図-11 に亀裂の最終寸法と MT の指示長さの関係を

を示す。図中、既報の同様なデータについてもプロットした^{3),4)}。両者は一部を除いて非常によく対応しており、MT による寸法推定精度は±1 mm の範囲に納まっている。なお、手動 UT によっても亀裂長さの測定を行ったが、その際、カットレベルを3種類に変えた。図-12 にはそれぞれのカットレベルによる表面亀裂長さの推定値と実亀裂長さの関係を示す。3種類の測定値はいずれも過小評価の傾向にある。最も信頼の highest のはエコー消失法による値である。

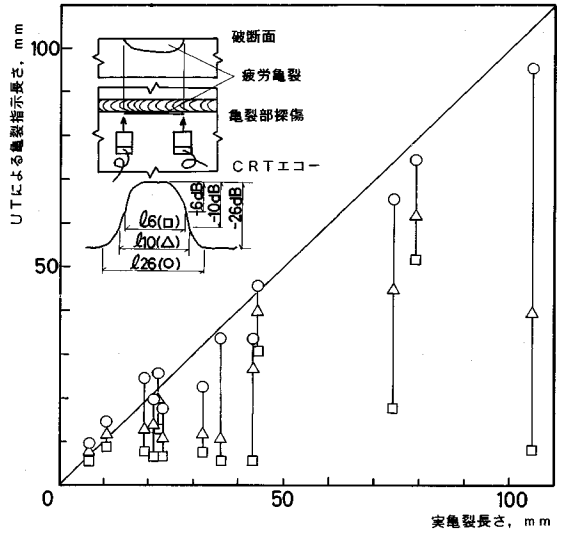
図-12 UT による亀裂長さの推定

と実測値を示す。手動 UT による亀裂指示長さは、後の図-12 で示すようにカットレベルを3段階に変えて求めた。-26 dB はエコー消失法である。止端からフランジ、ウェブへ進展する亀裂については、UT によって箱外面からの探傷で検出が可能であるといえる。

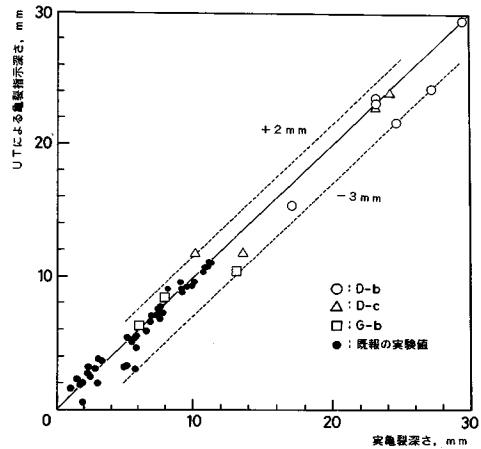
図-13 UT 端部エコー法による亀裂深さの推定

図-13 に手動 UT (端部エコー法) による亀裂深さ測定結果を示す。D-c タイプはビード表面貫通後に主材方向に進展した亀裂である。先の実験結果もあわせてプロットしてある³⁾。最終亀裂深さについてプロットしたものであり、深さが大きい領域のデータとなっている。
