# 道路橋におけるコンクリートの凍害とその防止に関する構造細目

藤原忠司\*・帷子國成\*\*・河村廣次\*\*\*

## FROST DAMAGE OF CONCRETE USED IN ROAD BRIDGES AND STRUCTURAL DETAIL FOR PREVENTING ITS DAMAGE

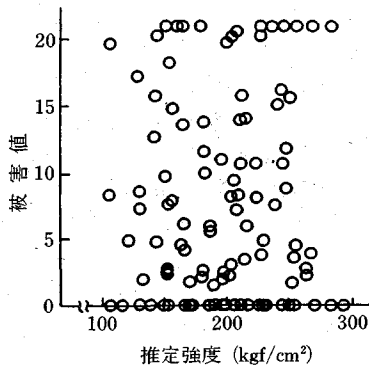
図-1 推定強度と被害値との関係

図-1は、シュミットハンマによる推定強度と被害値との関係を示している。強度の推定は、被害を受けていない部分で行っており、また材令補正を行って、材令28日に換算しているため、そのコンクリートが初期に有していた強度を推定したことになる。

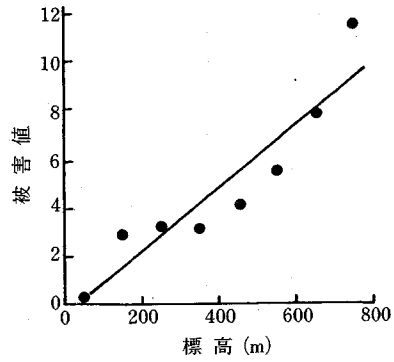
図-3 標高と被害値との関係

道路橋の位置する標高と地覆の被害値との関係を、個々の橋梁毎に求めてみたところ、図-1と同様に、明確な傾向を見いだすことができなかった。しかし、上述の強度の場合と同様の考えで、標高を50 m刻みにランク分けした平均値を用いれば、図-3のような直線に近い関係が成立している。

標高の高いほど、気象作用が厳しいのは明白であり、耐久設計においては、凍害をもたらす劣化外力の指標として、標高を用いる方法も考えられる。しかしながら、図の結果はあくまで岩手県に特有のものであり、普遍的には、気象条件そのものに着目した指標の確立が望まれ、この点は筆者らの先の研究<sup>2)</sup>で検討している。いずれにせよ、構造物の置かれている位置に応じて、適切な耐久性能をもたせることが重要なのは言うまでもない。

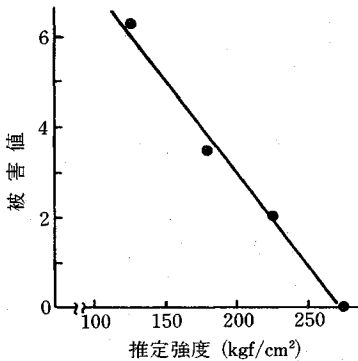
図-2 推定強度と被害値との関係

その結果が図-2に示されており、逆比例の関係が認められ、大略的には、高強度ほど凍害を受けにくいと言える。すなわち、耐凍害性を向上させるために、強度の確保が重要な条件のひとつであるのは疑いない。しかしながら、相対的に強度が高いにもかかわらず、大きな被害を有する例が数多く存在している上述の事実もまた重要であり、強度さえ適当であれば、凍害を受けにくいとする考えは、安易に過ぎよう。

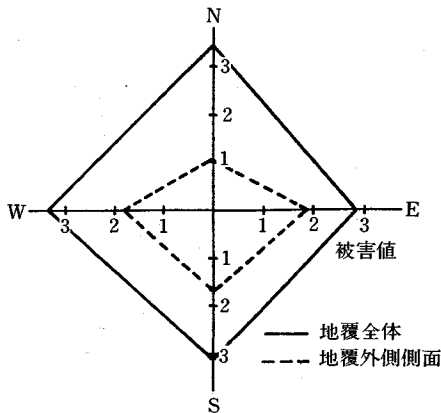
図-4 方位別の被害値

図-4は、その結果であり、地覆全体すなわち地覆の上面および外側・内側側面の3面すべてに着目した場合には、東面の被害がやや小さいものの、方位差は顕著でない。総体的には、地覆3面のうち、上面の被害が著しく、この面が受ける気象作用は両側地覆でそれほどの差がないために、このような結果が得られたと推察される。これに対し、外側側面のみに着目した場合には、北面の被害が明らかに小さい。外側側面では、方位によって日射の影響が大きく異なり、北に面した側面に冬陽が射すことはなく、コンクリート内部で凍っていた水分を融解させる気温の上昇および日射の作用のうち、後者の条件が欠ける。すなわち、北面は、他の面に比し、凍結融解の繰返し数が少なく、そのため被害も軽いと考えられる。

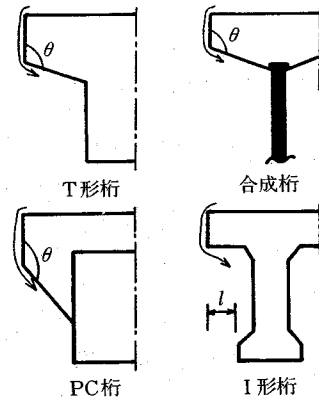
図—6 桁の形状

写真—6に示す例では、地覆側面と下面との隅角部に面取りを施し、水切りはなく、さらに地覆・床版下面に比較的大きな勾配がついているため、水が桁まで伝わる条件が整っており、桁側面下部に鉄筋露出に至る凍害が発生している。T形桁の場合に限らず、図—6のように、合成桁やPC桁でも図中に示す角度 $\theta$ を直角に近づけて水の伝達を少なくするのがよい。I形桁では、図の $l$ が小さい場合に、落下してくる水が桁側面下部にあたっ

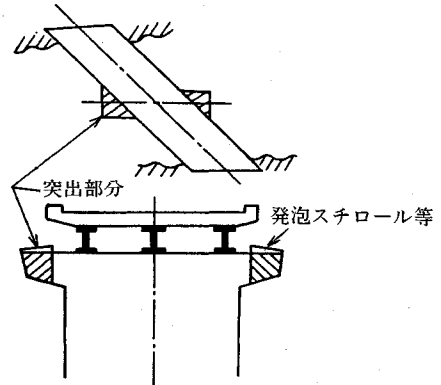
図-11 突出している下部工の保護例

写真-11は、橋台上面の凍害であり、積雪がこのような被害をもたらしたと推察される。前述のように、橋台や橋脚が橋の幅員から外側にとび出している場合に、その上面の被害例がとくに多い。突出を避けるか、それ
