# プレートガーダー支承部の疲労損傷とそのディテール改良に関する研究

プレートガーダー支承部の疲労損傷発生原因と疲労強度について、支承の機能低下およびソールプレートと主桁下フランジ間の空隙と、桁端の局部応力との関係に着目して実験およびFEM解析により検討した。その結果、支承の機能低下およびソールプレートと下フランジ間の空隙によって疲労寿命が著しく短くなることが明らかとなった。様々な改良ディテールに対して疲労試験を行った結果、ソールプレートを上査よりも長くし、かつ上査の直上のウェブを鉛直リブで補強する改良方法が応力低減効果が高く、疲労強度も高いことが明らかとなった。

## FATIGUE DAMAGE OF SHOES IN PLATE GIRDER BRIDGES AND IMPROVEMENT OF THEIR DETAILS

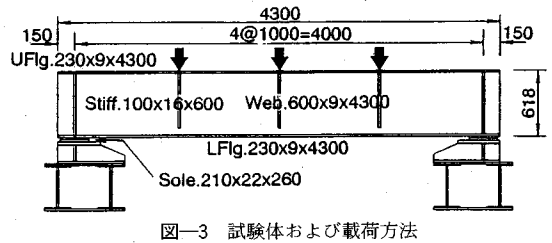
図-3 試験体および荷重方法

図-3に試験体の形状，寸法および荷重状況を，表-1に供試鋼材の機械的性質・化学成分を示す。下フランジとソールプレートの溶接は，施工での実状を考慮して上向きの手溶接で行った。支承部が十分な回転，移動機能を有している時には，問題となるような高い応力は発生しないことが明らかになっていることから，ここでは図に示すように支点を箱型断面梁にボルトで固定し，桁端を拘束して実験を行った。

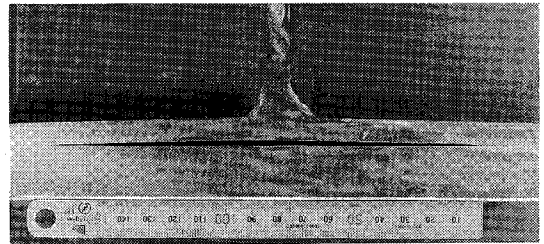
図-4 ソールプレートフランジ間の空隙

試験体は下フランジとソールプレート間の隙間の目標値を+3，+1，0，-1，-3 mmとした5タイプを作製した。隙間の大きさは，すべての試験が終了した後に垂直補剛材から30 mm離れた位置で桁を切断して調査した。図-4に切断面の例を，表-2に測定した空隙量を示す。目標値よりはやや小さめの値となっているが，相対的にはほぼ想定通りの空隙量が導入されていることがわかる。

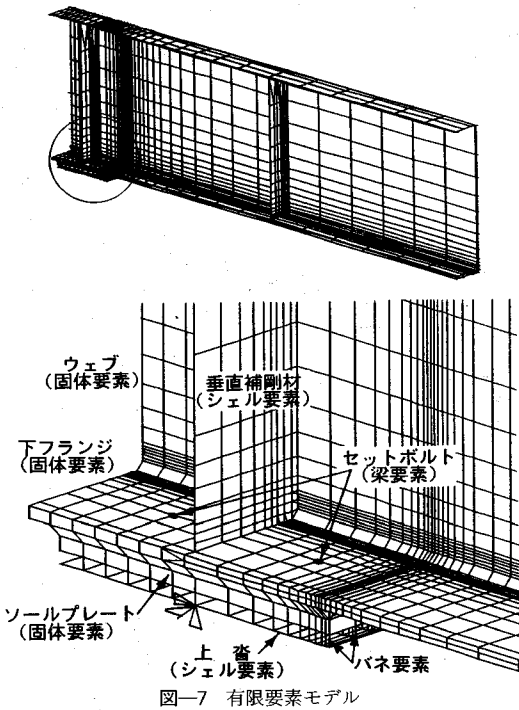
図-7 有限要素モデル

前章に示した試験体、荷重方法によって疲労試験前に実施した応力実測結果、および FEM 解析結果により、桁端部での局所的な応力状態を詳細に検討した。図-7 に解析モデルを示す。上フランジ、垂直補剛材および上

沓をシェル要素、セットボルトを梁要素、他は固体要素でモデル化した。境界条件として垂直補剛材直下の位置で上沓の全自由度を拘束した。

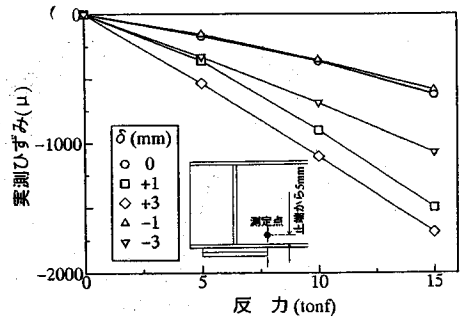
図-8 反力とひずみの関係

図-8 に、反力とウェブ-下フランジ溶接部ウェブ側止端から  $5 \text{ mm}$  離れた位置での実測ひずみの関係を示す。 $\delta = +1$  のものについては反力が大きくなるにしたがってひずみにやや非線形性が生じているが、これは荷重の増加によりソールプレートと下フランジの接触や離間が生じるためであると考えられる。その他のものについては概ね線形関係にあるといえる。この傾向は他の溶接部近傍で測定したひずみについても同様であった。
