鋼トラス橋の床桁ウェブに生じる面外二次応力の数値的原因分析

鋼トラス橋床組の中間横桁と外側縦桁が連結する交差部の垂直補剛材下端スカラップ近傍のウェブに水平方向のクラックが生じる事例が報告されている。本論文では、この発生原因を横桁ウェブに生じる面外二次応力について有限要素法による数値解析により検討する。さらに、補強工事後でもこの二次応力が発生することを指摘するとともに、縦桁の軸力差に起因して横桁ウェブに生じる面外二次応力を減少させるための留意点を述べる。

図-1 銚子大橋・ゲルバートラス橋（昭和 37 年供用開始）

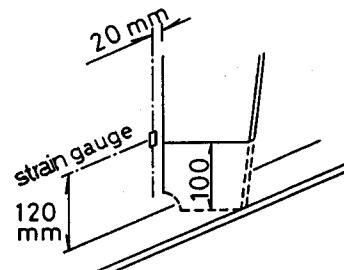
(b) 歪ゲージ位置

強軸回りの曲げ応力測定用歪ゲージが貼付されるとともに、図-3(b)に示すように補剛材切断部近傍のウェブに板曲げ応力測定用の歪ゲージが垂直方向に貼付された。

補強工事の前・後で行われた応力頻度測定結果¹⁰⁾より、縦桁と横桁の各スパン中央では、強軸回りの曲げ応力が低減しており、床組剛性の増加が確認された。しかしながら、図-4に示すように外側縦桁が連結する横桁ウェブのゲージ位置においては、逆にウェブの水平断面に生じる板曲げ応力が補強後に著しく大きくなることが判明した。

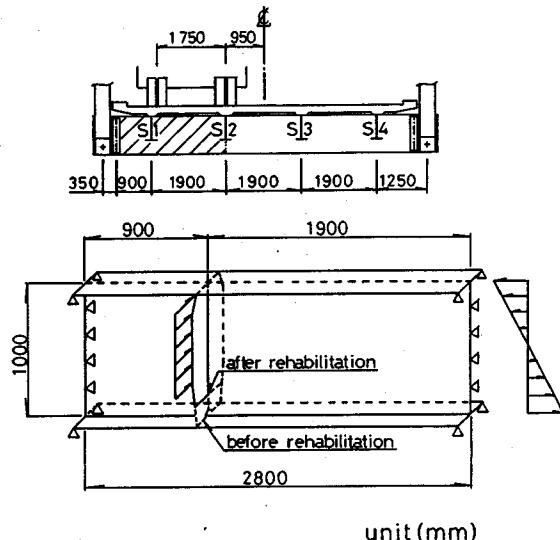
図-5 解析モデルと境界条件

図-5 に示すように、トラス主構との連結部から、内側縦桁 S2 との連結部までの横桁を取り出し、上・下フランジ、ウェブおよびウェブの両面に設置した垂直補剛材からなる立体薄板構造を、外側縦桁が連結する横桁の数値モデルとして選ぶ。隣接縦桁から受ける外力は、縦桁間軸力差分を図-5 に示すように垂直補剛材に作用させる。以下、面外力が作用する側のウェブ面を表面と呼び、反対側のウェブ面を裏面と呼ぶ。

図-5 に示すように、左端側のトラス主構との連結部は横桁の面外変形には比較的柔軟な継手と考えられるので、上・下フランジ左端およびウェブの左辺について単純支持とする。事前に実験を行った立体骨組構造解析の結果、右端側の内側縦桁 S2 との連結部では横桁の弱軸回りの面外曲げモーメントはほとんど生じていない。したがって上・下フランジ右端およびウェブの右辺についても単純支持とする。

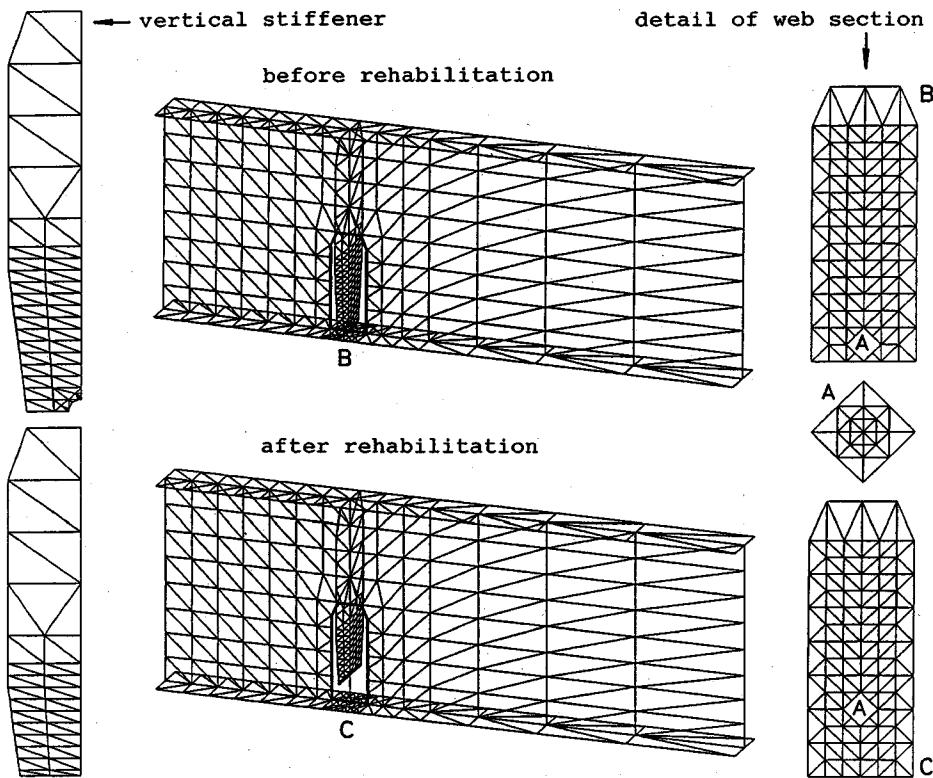
図-6 有限要素分割（要素数：756, 節点数：408）

スカラップの半径は、本橋が架設された昭和 30 年代中頃の設計図から 30mm とする。解析対象は図-5 に示すように、部材軸方向の長さ 280cm、高さ 100cm の部分であり、図-6 に示すような要素分割を用いた。用いる要素は、平面要素の立体的な接合を可能とする 1 節点 6 自由度の三角形板要素¹³⁾であり、最小要素サイズは 0.75cm である。

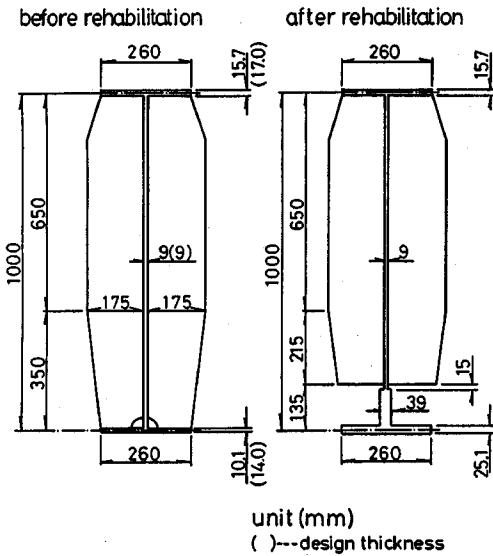
図-7 補強前後の断面形状

とし、供用年数は供用開始時から応力頻度測定が行われるまでの 28 年間とした。補強前・後の断面形状を図-7 に示す。

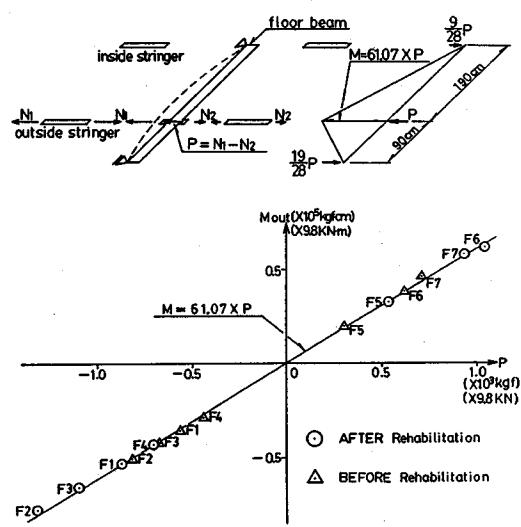
図-8 横桁の弱軸回り面外曲げモーメント～隣接縦桁間軸力差

図-8 は、立体骨組解析より得られた第2径間の各横桁弱軸回りの面外曲げモーメントの最大値 M_{out} と、そのときの外側縦桁の隣接縦桁間軸力差 P の関係を示したもの

図中の実線 M は、トラス主構との連結部から内側縦桁 S2 との連結部までの横桁を取り出して単純梁とみなし、外側縦桁との連結部に隣接縦桁間軸力差 P を作用させたときの曲げモーメント ($M = 61.07 \times P$) の値であるが、これは立体骨組構造解析から得られた各横桁の弱軸回りの面外曲げモーメント M_{out} と一致している。このように、横桁に弱軸回りの面外曲げモーメントを生じさせる主たる要因は、横桁を介して連続している外側縦桁間の軸力差であるので、隣接縦桁から受ける外力として隣接縦桁間軸力差を用いる。

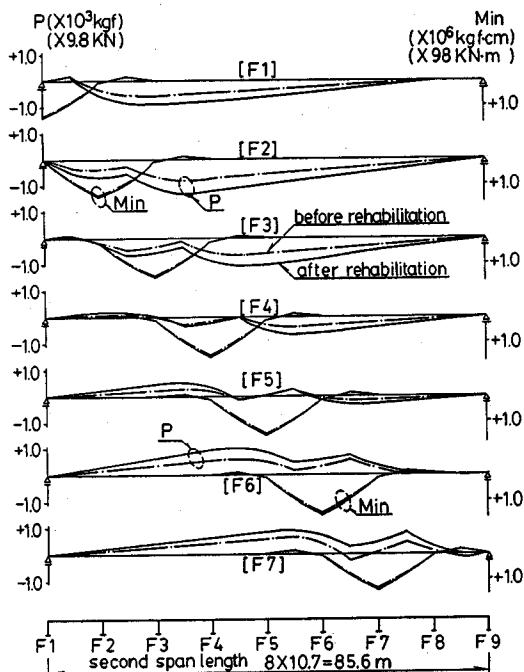
図-9 横桁の強軸回り面内曲げモーメントと隣接縦桁間軸力差の影響線

第2径間の片側車線にT-20荷重1台を橋軸方向へ移動させたときに、外側縦桁との連結部に生じる横桁の面内曲げモーメント M_{in} と、隣接縦桁間軸力差 P のそれぞれの影響線を図-9に示す。ここでは衝撃の影響は考慮していない。

図-9は、横桁の強軸回りの面内曲げモーメント M_{in} と、隣接縦桁間軸力差 P とがそれぞれ最大になるT-20荷重の位置は異なることを示している。そこで単位外力として

前述のように面内曲げモーメント M_{in} と隣接縦桁間軸力差 P とがそれぞれ最大になるT-20荷重の位置は異なるので、横桁ウェブに生じる面内曲げ応力と板曲げ応力状態も荷重位置によって変わる。図-9の影響線図に示すように、隣接縦桁間軸力差 P が最大になる荷重位置では面内曲げモーメント M_{in} はほとんど生じない。しかし横桁ウェブに生じる面内曲げ応力が補強後に減少することを確認したり、面内曲げ応力と板曲げ応力の重ね合わせを確認することも数値解析結果の妥当性評価に必要である。よって、単位面内曲げモーメントと単位面外軸力差を同時に作用させた場合の応力状態を図示する。

単位面外軸力差 (1×10^3 kgf) によりウェブ水平断面に生じる面外二次応力は、補強前のスカーラップ近傍の約 2.0 倍であった。さらに図-9 に示す隣接縦桁間軸力差の影響線図は、補強後が補強前に比べて約 1.3 ~ 1.7 倍の軸力差を生じることを示している。これらを考慮すると、T-20 荷重移動時の水平断面に生じる面外二次応力は、補強前のスカーラップ近傍の面外二次応力の約 3 倍となる。補強前にスカーラップ近傍の横桁ウェブに水平方向のクラックが生じていたことを考慮すると、同様の荷重下にある垂直補剛材切断部近傍の横桁ウェブにも、やはり早期に水平方向のクラックが生じる可能性の高いことをこの解析結果は示唆している。
