阪神大震災における被害・利用実態をふまえた 神社空間のあり方に関する考察

Research on Shrines' Damages and Roles as Refuges
Caused by *KOBE, OSAKA* Earthquake

近藤隆二郎*
Ryujiro KONDO

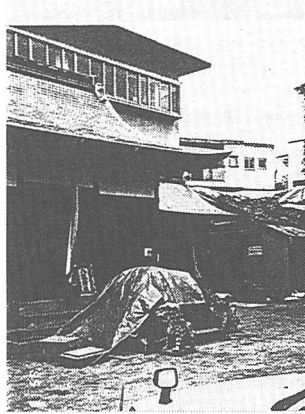
図8 滞在型避難地として利用(東灘区八坂神社 3/4)

うな建物がある場合に限定されよう。小規模の神社である八坂神社(東灘区)でも境内にテントが張っており、滞在型避難所として利用されていた(図8)。稲荷神社(東灘区)では、「次の大地震が来たら家が壊れるだろうという方や、次ぎ(地震)が来たら恐いということで車でここに寝てらっしゃった。ここを避難所にしようと、テントを建てて共同生活をしました。火をおこしてご飯を炊いたりしました。最初のうちは34人、5世帯ほどここに車で寝泊まりしていました。」という自主コミュニティ的な避難所として利用された。

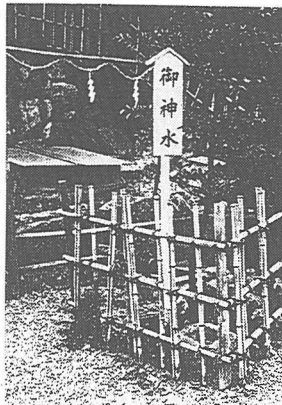
図9 西宮市廣田神社境内の御神水 3/6

神社境内には手水舎や井戸などがあり、断水時には近隣の人が水を求めに来た。しかしその多くは枯れ井戸や水道利用のもので、ほとんど機能しなかったという。広大な敷地を持つ廣田神社(西宮市)境内には御神水としての湧き水および裏山にも湧き水があり、「水が出ないということで、湧き水が御神水としてあったので、そちらのお水を取りに

来られた。一番よくこられる方で2時間半か3時間も待っていました」と近隣だけでなく遠方からも清浄な水を求めて人々が殺到した(図9)。
