# 阪神大震災における街路機能障害に関する研究 ～航空写真による概況把握～

A Street Blockade by Debris of Hanshin Quake\*

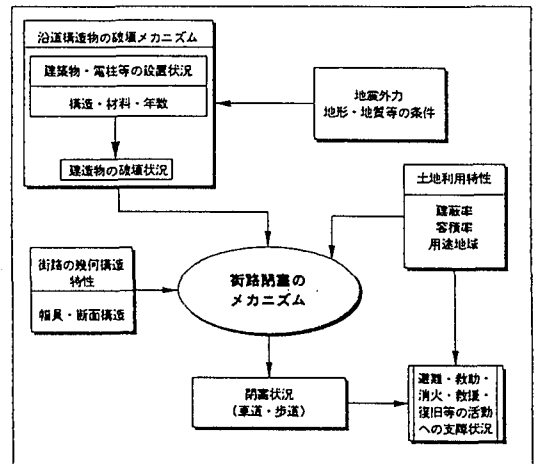
図3-「街路閉塞」の全体メカニズム

今回の震災において、舗装等、街路構造物自体の被害はほとんど見受けられなかった。従って、街路閉塞率は沿道建築物の倒壊状況と街路幅員によって影響を受ける。図3は街路閉塞に至るまでの諸要因を整理したものである。

今後の分析によって、これらの諸要因のもたらした影響を明らかにしていきたい。また、現地調査によって、これらの閉塞が避難・救助・消火等の活動へ及ぼした影響を明らかにしていく予定である。従来「焼け止まり」という面から街路幅員を議論することは行われてきたが、今後閉塞による機能障害という面から街路防災設計を見直していくことが必要である。本研究はその一助となることを目指して分析を進めていくものである。
