# 奈良時代後期の“橋”に関する考察

## —— 吉田南遺跡の木製構造物について ——

京都大学 正員 天野光三

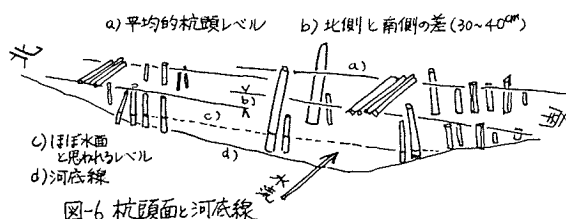
このうちB群のみは当初はもっと長かったが、地下水位から上部が腐蝕したことも考えられるが、A群およびC群は地下水位および杭頭の形から当初からこのように短い杭であったものと考えられる。そしてB群が太いことは、

たとえば祭祀の目的などの可能性もないとはいえないが、やはり構造強度上、何らかの必要があったものと考えらるべきであらう。その場合の水面レベルと河底線との関係はほぼ図-6のようであらう。

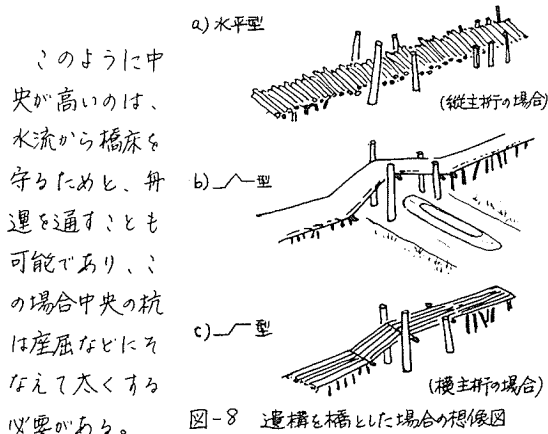
図-8 遺構を橋とした場合の想像図

古い絵図たとえば一遍聖絵などを探した範囲では同様な橋は見付けられなかったが、かなり時代が後の南画や江戸時代の広重の絵の中に、図-7a) b)のように中央部が高くなった木橋が見られる。この僅かな手掛りからもし古代に遡ってこのような橋があったものとするれば、現代の橋の通念といえる図-8a)の(すか) b) c)のような橋床が考えられる。

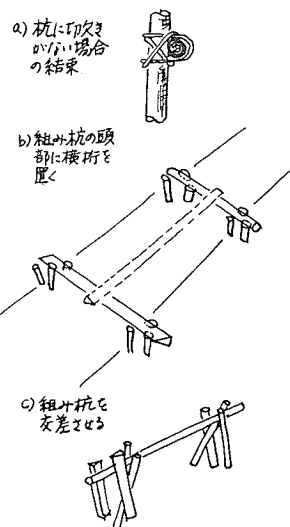
図-12 杭と桁材の結束

図-12a)のように横桁を杭の側面に添える形は考えられないことから、図-12b)の

ように組み杭の上に横桁を渡しこれを杭と結束したものと考えるべきではないだろうか。

これに対し図-12c)のように組み杭頭部を交差させて横桁を支持する方法は強度的に最も好ましいが、すでに(1)でのべた理由から本遺構ではとり入れられなかったとすべきであろう。
