水戸市及び足利市の浄水場における洪水との戦い

新潟大学工学部 正会員 小出 崇

Flood-control at Water-purification plant of Mito and Ashikaga

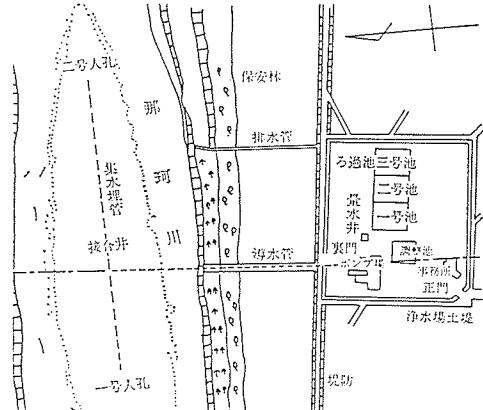
図-2 創設期の芦山浄水場平面図

水戸市の水道は、1910(明治43)年の創設であるが、当初の給水区域が下市地区に限られていたため、上市地区を含む全市水道が要望され、那珂川の伏流水を水源とする芦山浄水場が、1932(昭和7)年、図-1の位置に、図-2の如く完成された。

ところで、那珂川は急峻な川で、水害の歴史は慶長年間に遡り、享保、宝暦、安永と続くが、1786(天明6)年の洪水は最大値を記録していた。浄水場の建設に当っては、「過去の大洪水位より約1尺高い地盤とするため6尺も盛土し、その周囲に3尺高い土堤をめぐらした。」³⁾と誌されている。すなわち、図-3において①の状態にあったものを②の如く在来堤防以上の高さの土堤を築造したのである。土堤の延長は515.8mで、正門の幅は9.14mで止水板用の溝が設けられていた。尚、洪水時、土堤外側からの逆流を防止するため、排水管には弁が設けられていた。

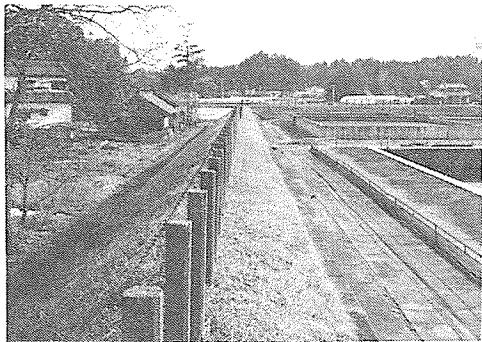
写真-3 周囲土堤の現況（東側）
(撮影:小出, 1983.4.4)

この水害を契機に土堤の嵩上げが計画され、図-3の④の如く1m上げて11mとなり、写真-3及び4に見る今日の状況に至っている。又、同時に正門の内側に幅3m(後に4.5mに拡幅)の止水板設置装置が写真-5の如く設けられたが、そこには幅6cmの溝が93cmの間隔で2条あり、写真-6のように止水板を挿入し、その間に土のうを詰め込む構造となっている。

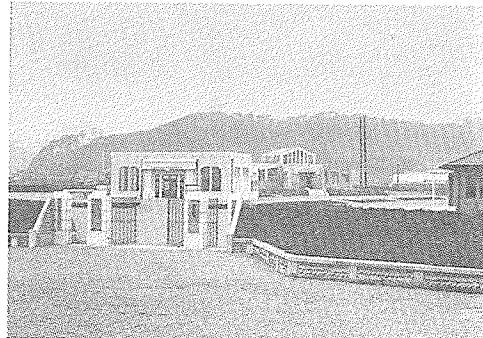
写真-7 創設期の今福浄水場
(あしかがの水道¹¹⁾所収写真)

足利市のほぼ中央部、渡良瀬川左岸図-8の位置にある今福浄水場は、足利市水道創設時のもので、渡良瀬川の伏流水を取水、塩素消毒後同市緑町の足利公園内の配水池に送水するもので、1930（昭和5）年、写真-7及び図-9の如く完成された。

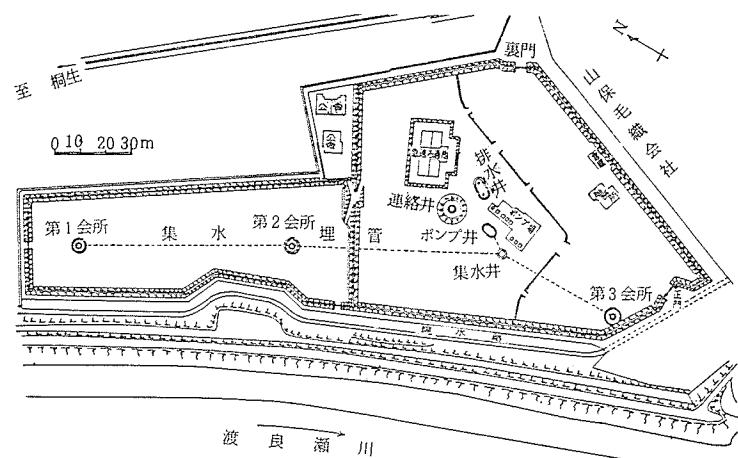
図-9 今福浄水場平面図

浄水場の敷地面積は7,750坪(25,620m²)で、図-9にみるように、集水井、ポンプ井、ポンプ場等のある東部区画と集水埋渠とその会所のみの西部区画に大別されており、「足利市水道小史」¹⁰⁾には次の如く誌されている。「周囲は土堤により囲繞し、更に構内は土堤を以てこれを二分し、東部浄水構造設置個所は適当な土盛を加え、渡良瀬川の洪水による浄水諸設備の損傷と水源汚濁の憂なからしめた。」

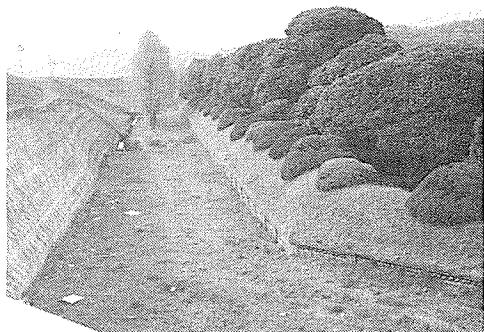
写真-8 東部区画南側土堤 (左は堤防)
(撮影: 小出, 1985. 4. 19)

高くなっている。写真-8

は東部区画南側堤防に面した土堤であり、写真-9は裏門を示している。

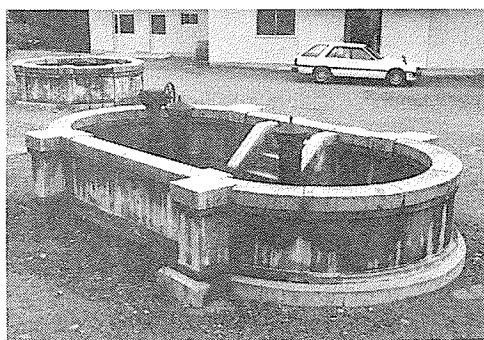
写真-10 集水井(左)とポンプ井(右)
(撮影: 小出, 1985. 4. 19)

集水井は、「地表部は高さ尺にパラベットを縫らし笠原を据付け」又、ポンプ井にも同様の工法を施し、これを写真-10の如くみることができる。笠石先端のレベルは土堤と同じ高さで、Y.P. 42.118mである。

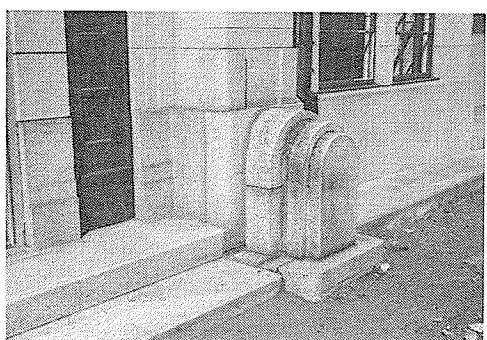
写真-11 ポンプ場入口と門柱飾り
(撮影: 小出, 1984. 8. 28)

ポンプ場には幅1.8mの正面入口と幅0.9mの裏口があるが、いずれも止水板設置装置が設けられている。写真-11は正門入口で、踏石も門柱も門柱飾りもすべて御影石でできている。ところで、この門柱飾りと思われるものが実は止水板設置装置で、厚さ6cmの止水板が写真-12の如く挿入されるようになっている。又、写真-13は裏口を示し、ここにも同様の装置があり、先人の水防に対する技術的配慮とその美的感覚に今更ながら感銘を与えるものである。
