## 大河津分水の現状について

正会員 建設省 信濃川工事事務所 望月 達也  
信濃川工事事務所 小川 淳一  
北陸技術事務所 鈴木 栄

Present Conditions Of Okozu Flood Way

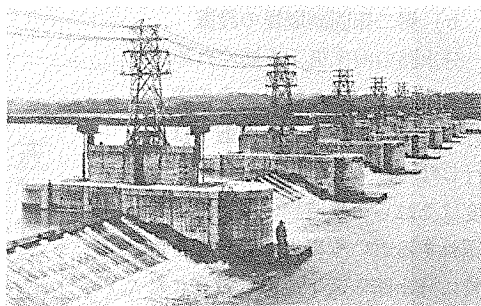
写真-2 竣工当時の自在堰

1922年(大正11年)8月に分水路に通水以来、スムーズな開閉操作を行ってきた自在堰であるが、1927年(昭和2年)6月24日突如として第6号から第8号ピアーにかけて陥没を起こし、全く水位調節の機能を失ってしまった。当時の技術の粋を集めて完成した自在堰がなぜ陥没したかについてはいろいろな説があるが、当時の調査の中では分水路に床固を設けなかったことをその一因としてあげている。

この自在堰の陥没により洗堰下流一帯は干上がってしまい、流域の生活・かんがい・通船等に大きな影響を与えた。このため直ちに自在堰に変わる施設として可動堰工事に着手すると共に、自在堰陥没の原因とされている分水路の河床低下対策として途中で床固めを設けることとした。陥没した自在堰を利用した第一床固と河口附近に設けた第二床固の途中に五千石、大河津、新長、石港の4箇所の床止めを設置し、1931年(昭和6年)6月、すべての工事は完了した。
