## 長崎外国人居留地における石畳道と 側溝・排水溝の調査

An Investigation of Stone Floorings and Street Drains  
at the Nagasaki Foreign Settlement

岡林隆敏\*\*、長友章二郎\*\*\*

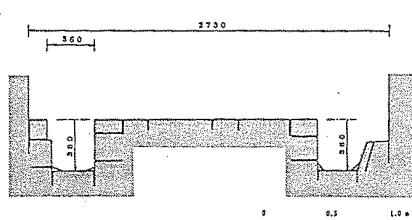
(d) どんどん坂下部

U字状に石を削ったものを用い、途中は三角溝であり、下流部は矩形断面になっている。石垣、練り堀、植栽が調和した、長崎居留地でも特に美しい石畠である。写真-4は、どんどん坂の全景を示した写真である。図-8は、どんどん坂の中央付近の石畠とその断面を示したものである。側溝が三角溝になっている。

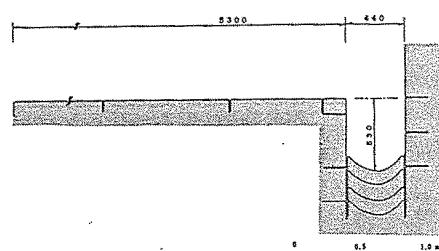
(h) 南山手町並みセンター  
入口車道の側溝

勾配の急な車道に、保存状態の良い側溝が残されている。側溝の底面は、瓦状に石を削り水の流れを良くしている。さらに、側溝の勾配を道路と同じにしないで、少し緩やかにして、その差を階段状に
