## 薩摩藩城下に架けた高麗橋の構造・

### － 鹿児島市甲突川に架かる4連石造アーチ橋・高麗橋の解体調査結果 －

Structures of the Korai Bridge located in the main area of old Satsuma province

本報告は薩摩藩城下に架けられた、「甲突川五石橋」の中では2番目に大きい「高麗橋」の解体調査を通じて解明された石橋の構造や技法、ならびに橋改変の歴史をまとめたものである。

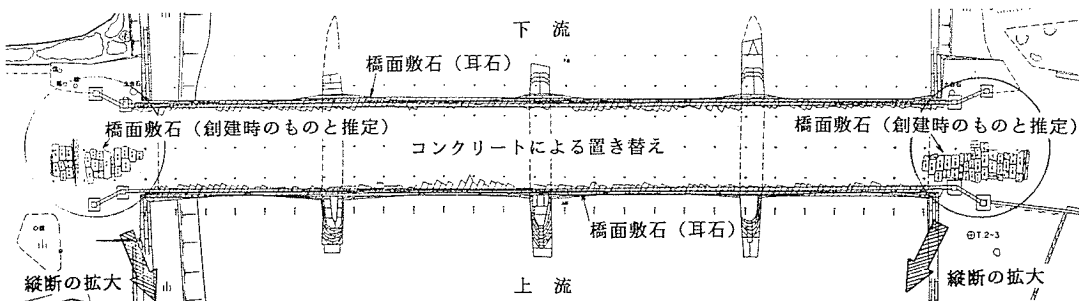
図-10 橋面部平面図

橋面は4～8cmのアスファルト舗装に覆われ、アスファルト舗装の下は耳石部を除き、厚さ15～30cmのコンクリート舗装が施工されており、橋面敷石は確認出来なかった。橋面敷石(耳石)は斜めに配置されていた。石材は幅25～30cm、厚さ15～20cm、長さ50～80cmで、橋体側面より外側に15～20cm張り出していた。兩岸の橋端部を路面より30～50cm掘り下げると、部分的に創建時のものと思われる敷石が発見された。

本橋が明治42年に改修されたことは前述した通りであるが、その時に橋面敷石のほとんどが取り除かれたものと推察される。

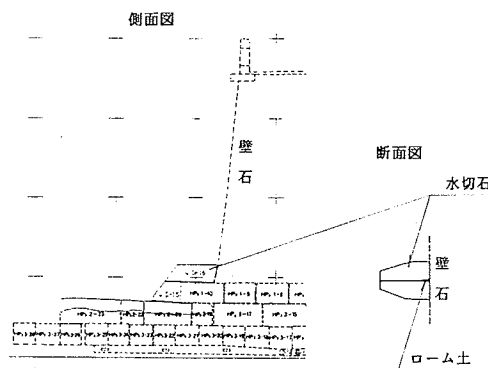
図-13 水切石構造図(下流)

上流側に比べて極めて小さい下流側の水切石は、コンクリート等による補修はみられず、空積み状態であった。最も左岸よりの橋脚部の水切石は、一部が流失し、雑石が積まれていた。

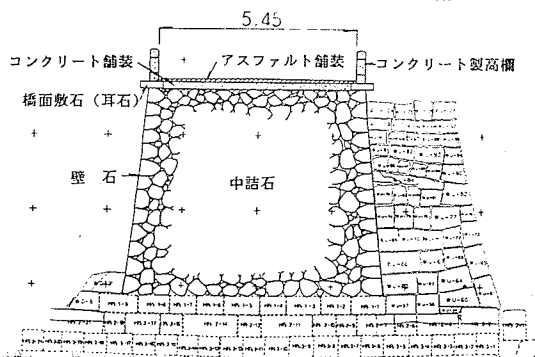
図-14 高麗橋断面図(橋脚部)

壁石は上下流共に、扇状に積まれていた。石材表面は風化し、指で触れただけで表面が剥離してしまう程の状態であった。また、全体的に外側に孕み出しており、特に下流側の1,2連アーチ間の壁石が10～20cm孕みだしていた。中詰材除去後の壁石内側には、特別な孕み出し対策は施されていない。

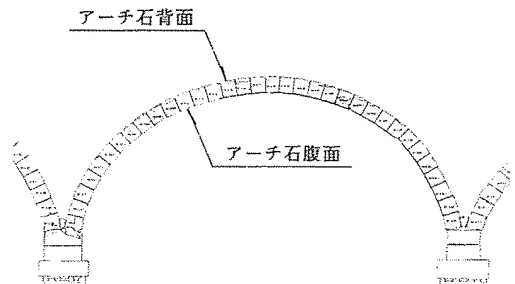
図-15 アーチ部断面図

石材表面の風化による劣化が著しかった。また、ひび割れや欠損も多くみられ、3連目アーチの頂部付近の石材欠損がひどく、石材の約1/3が深さ10~15cm崩落している箇所がみられた。

アーチ石は空積みで、漆喰等の目詰りや太柄鉄による補強はみられなかった。

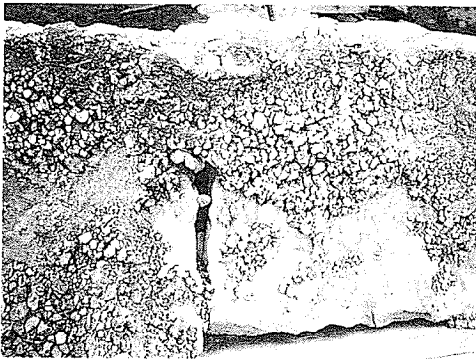
写真-13 アーチ石の合端に充填されていた小石

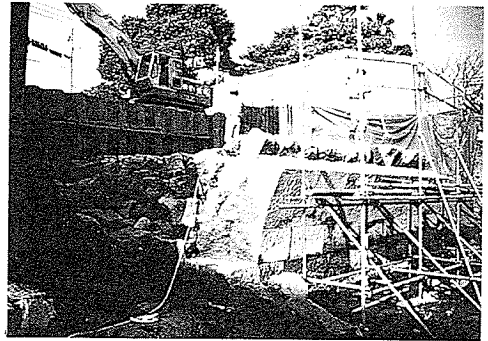
両岸橋台部のアーチ石及び基礎石の背後には、アーチ石基部に発生する水平力に抵抗する為のものと推察される反力石塊群が設置されていた。

反力石塊群は幅 6.0m, 奥行き10.0m, 高さ・3.0mの規模で周囲を50cm程度の間知状の石で壁を形成し、内部に割石や土砂を詰めてあった。

写真-16 反力石塊群の状況（左岸側橋台部背面）

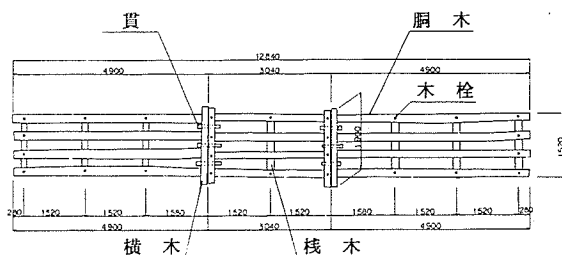
図-18 梯子胴木平面図(橋脚部)

4本の胴木(土台木)を横木及び桢木で組み、要所を木栓で固定し一つの桢を組み上げ、桢と桢を貫で結合し、梯子胴木を構築していた。

梯子胴木下の地盤は特に置き換えられた様子もなく、砂地に直接梯子胴木を設置したようであった。梯子胴木より1~2m深の地盤の状態をスウェーデン式サウンディング試験により調査したところ、換算N値が10程度の砂質地盤であった。

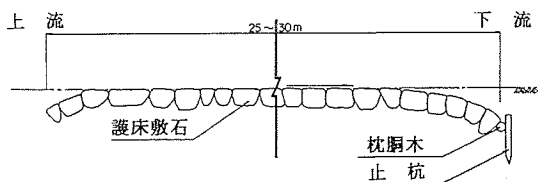
図-19 護床敷石縦断面図

敷石は径0.3~1.0mの大小様々な割石が不規則に配列されていた。

橋脚、橋台の周囲には敷石が2層に敷設され、局所洗掘防止対策と地盤の支持力補強を兼ねた工夫が施されていたものと推察される。最下流部には敷石流失防止の為に、直径15~20cmの枕胴木とそれを支える為の直径10~15cm、長さ0.8~1.0mの止杭が設置されていた。

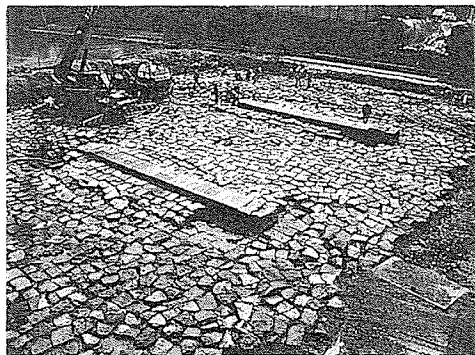
写真-18 護床敷石の敷設状況

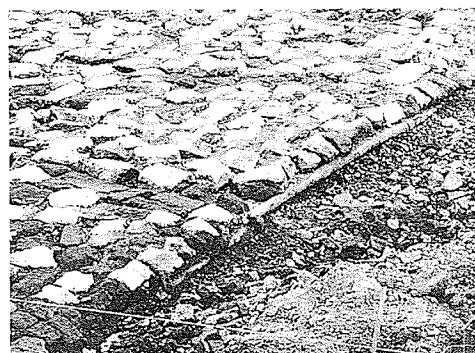
写真-19 護床敷石最下流部の枕胴木
