## 碓氷峠旧線鉄道構造物の現況について\*

The Present Condition of Railway Structures in ex- Usuipass Line

田島二郎<sup>\*\*\*</sup> 小西純一<sup>\*\*\*\*</sup>・小野田滋<sup>\*\*\*\*\*</sup>・金谷宏二<sup>\*\*\*\*\*</sup>  
TAJIMA Jiro, KONISHI Junichi, ONODA Shigeru and KANAYA Koji

近代化遺産として国の重要文化財に指定された、旧国鉄信越本線横川・軽井沢間の廃線敷に残るトンネル、橋梁、変電所建物などの鉄道構造物の形状、寸法、変状などを調査した。

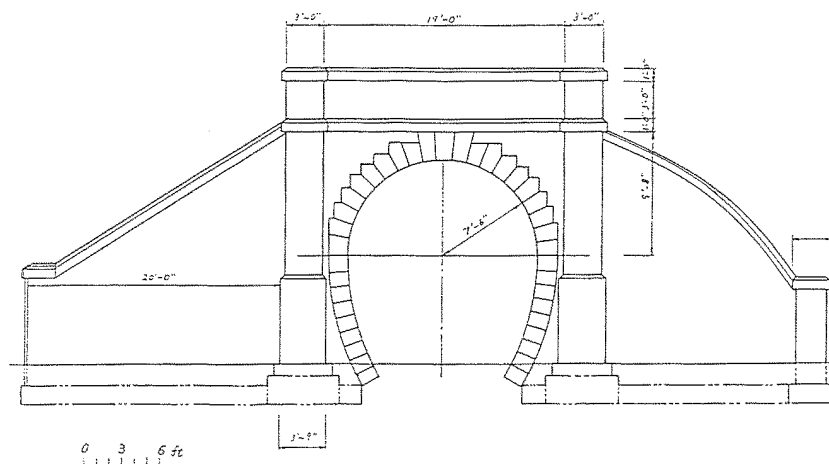
図1 実測図の例 碓氷第六トンネル入口正面図 作図：武裕貴1996

軌道がないので、起拱線(springing line)を高さ方向の基準面とした。測定は巻尺(エスロンテープ/メートル尺)により行い、測定値はフィート・インチに換算した。第一トンネルの入口は土砂に埋もれて測定することができなかったが、第十六、第十七の出口を含めて21か所の実測図を作成した。一例を図1に示す。

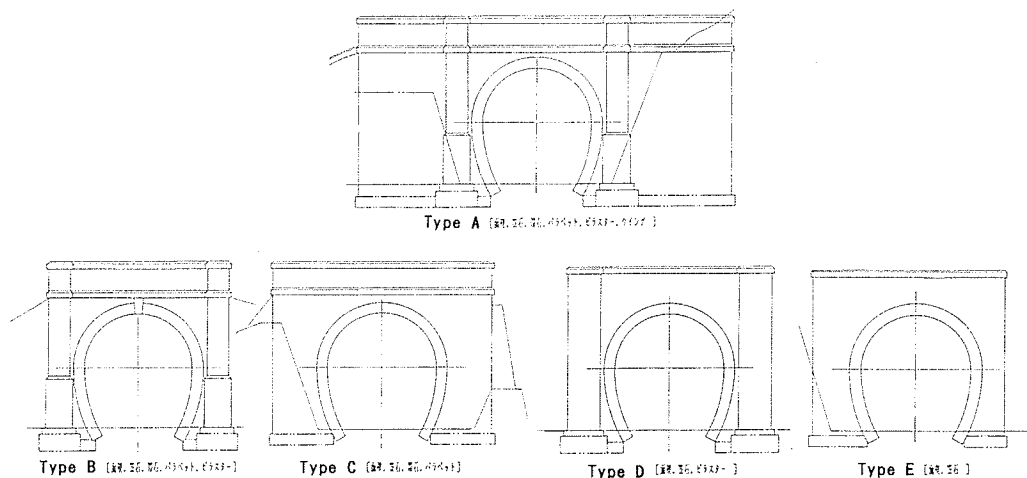
図2 碓氷線トンネル坑門の形態分類

碓氷線トンネル坑門のデザインは簡素を旨としたが、場所によって意匠的配慮をした。現存トンネルでみると、形態的には図2に示す5つのタイプを使い分けている。材料的には、煉瓦造、石造、煉瓦と石の組み合わせの3種がある。

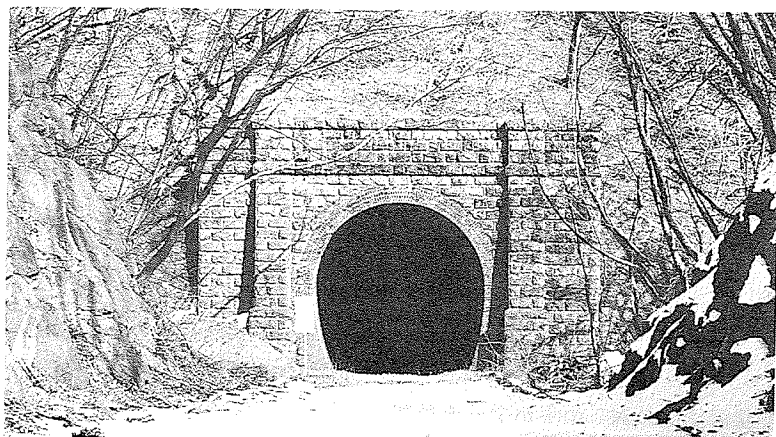
写真7 碓氷第六トンネル出口 最長のトンネルに対して石造のtype Aとしている

第三橋梁に接する第五トンネル出口はウイングのない type B だが石造で、アーチに要石を配している。同じく第三橋梁に接し、しかも最長トンネルである第六トンネルの入口では、煉瓦と石を組み合わせ、形態的にもウイング上端を斜めにした独特のものにしてある。第六トンネルの出口は、国道から遠いにもかかわらず、石造 type A の端正なものにしてある（写真7）。

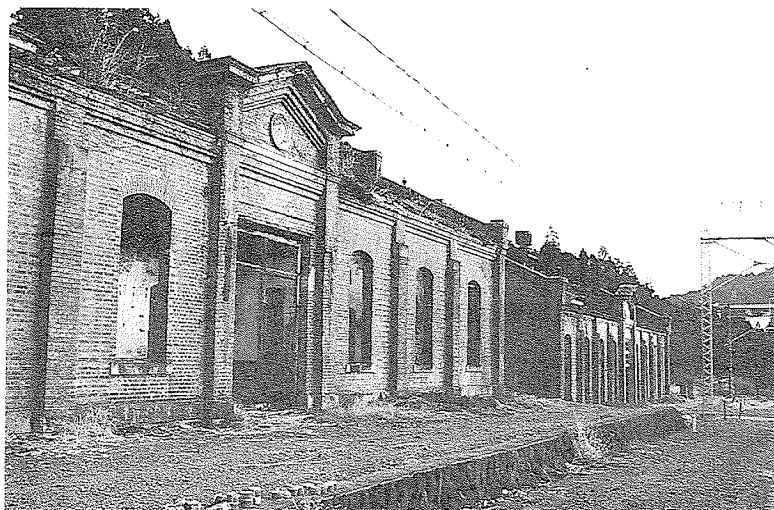
写真12 丸山変電所機械室・蓄電池室の正面（線路側）

煉瓦造壁体はイギリス積である。窓などの開口部周辺にクラックや目地切れが発生している。ハンマー打撃に対して異音がする剥離を伴ったクラックや、大きく開口しているクラックも見られ、補修が必要である。

屋根の小屋組は山形鋼などで組んだトラスである。その上に垂木を載せ、板張りを施して、瓦を葺いている。しかし、廃止後30余年の間に木部の腐朽が進み、相当部分の屋根が抜け落ちた状態になっている。
