## 中国における歴史的アーチ石橋の損傷、補修に関する考察\*

A study on the Damage and Repair of  
Historical Arch-type Stone-Masonry Bridges in China

阿久根 芳徳\*\*, 吉原 進\*\*\*

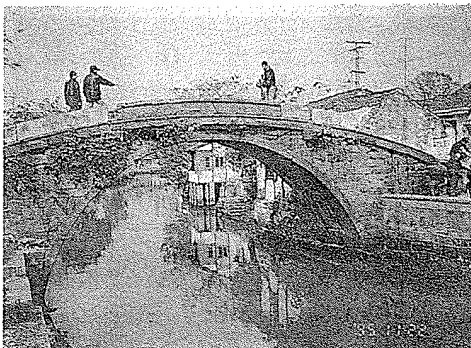
写真4-1 通称“紫石橋”と呼ばれる普濟橋の全景

呼ばれている。この橋は石材の物理的寿命が尽きた顕著な例である。石材は安山岩で比較的硬質(表2-1参照)であるが、長年の風化により随所に損傷がみられた。特に壁石は石材の風化により崩壊したものとわれ、中詰めの様子が伺えた。(写真4-2)

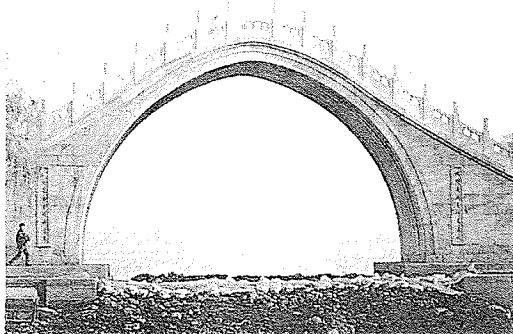
写真4-4 尖頭型アーチが特徴の中国、玉帯橋の全景

り、高欄柱や欄板まで細かい彫りが施され、豪華な印象の橋である。欠損などの大きな損傷はないが、アーチ腹面に黒ずんだ汚れ（写真4-5）と橋面階段踏み板の表面に剥離（写真4-6）が生じていた。アーチ腹面の汚れは石材成分の溶出か、中詰めの流出によるものであろうが、付着した汚れは厚さ数mmでアーチ腹面全体に及んでいた。また、階段踏み板の剥離は雨水、氷結、溶解、乾燥の繰り返しによる自然環境の変化と表面仕上げによる加工障害が原因と思われる。

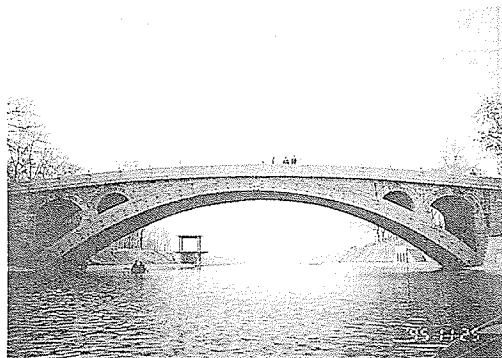
本橋は全長50.82mの単連空腹式アーチ橋（写真4-7）であり、中国に現存する最古のアーチ石橋であるとされている。橋を構成する石材は強度の大きい青白色石灰岩（表2-1参照）であるが、長年の歳月による損傷も大きかったため、現在までに大小様々な修理（1953～1955年大修理）が施され、今では全国重点文物保护单位に指定され、公園として整備され

写真4-7 中国最古のアーチ石橋、趙州橋の全景

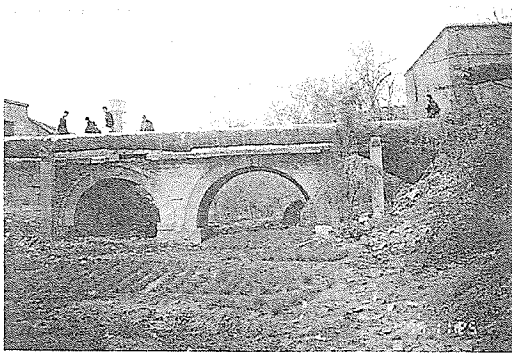
本橋は中国に現存する最古の橋とされる趙州橋の隣にあり、3連のアーチ石橋（写真4-9）である。創建年代も不明であり、特に文化財としての保護対象でもなく、村外れに埋もれかかった橋である。本橋を構成する石材は趙州橋と類似した強度の大きな石灰岩質（表2-1参照）であり、各部材に欠けなどの大きな損傷はみられないものの、アーチ石は基礎石

写真4-9 不安定な状態の中国、永濟橋の全景

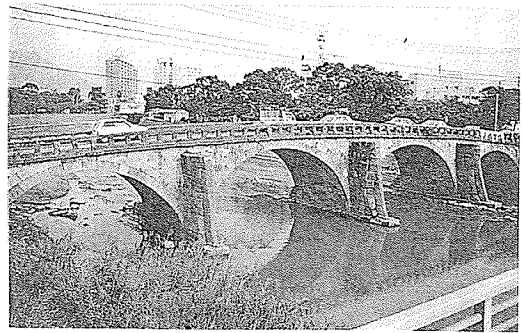
本橋は全長 55.0mの4連アーチ橋（写真4-11）であり、肥後の石工岩永三五郎が架けた甲突川五石橋の一つである。本橋は先の甲突川の河川改修事業（激特）に伴い、復元を前提に解体された。解体前の現況調査を行った結果、壁石が最大10～20cm外側に孕み出している（写真4-12）ことがわかった。恐らくこの孕み出しは橋上を移動する長年の交通機関の大型化（車馬からトラックへ）による振動と外力（上載荷重）のため、中詰めからの土圧が徐々に大きくなることにより発生したものと推察される。また、本橋を構成する石材はほとんどが小野石と呼ばれる溶結凝灰岩で強度が小さく（表2-1参照）、石材表面の剥離や欠損が顕著であった。

写真4-11 甲突川五石橋のひとつ、高麗橋の全景

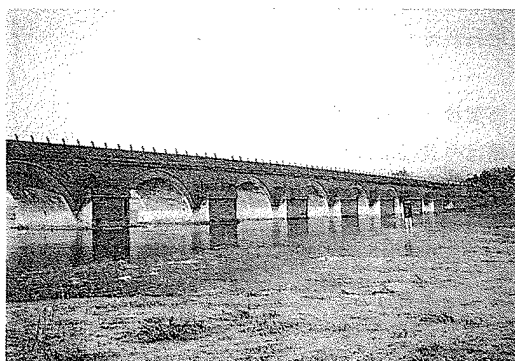
写真4-13 車輛通行を制限した中国、盧溝橋の全景

1987年中国政府の手により大規模な修復工事が行われ、現在は全国重点文物保护单位として車両の通行を禁止し、歩行者用の橋として保護されている。路面には元の橋の轍などで擦り減った旧路面敷石を部分的に再現している。本橋の石材は石灰岩質（表2-1参照）のもので、剥離などの損傷が見受けられたが、修復工事により、アーチ石や壁石などは剥離部分をモルタルで補修したり、当初材とは明らかに異なる表面加工を施した新材により置き換えがなされていた。しかし、本橋の特徴のひとつである獅子飾りのついた高欄支柱（写真4-14）や親柱を支える象の装飾（写真4-15）は何らかの人為的な外力によるものと思われるような破壊形態を残し、修復されぬままの状態であった。

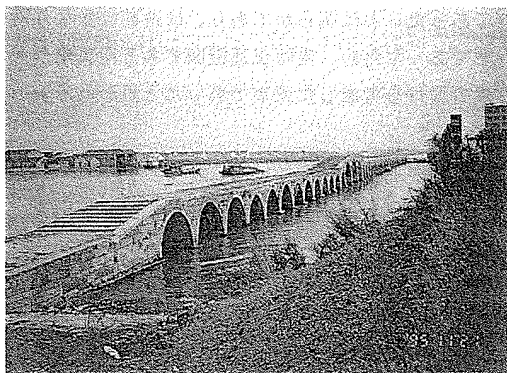
年に政府の手により現在の形に修復された。本橋の石材は主に強度の大きい花崗岩（表2-1参照）で構成されているが、橋の随所は大理石の新材での置き替え修復工事がなされている。また、橋のもとには石碑や石塔、獅子の像があり、欠損部をモルタルで修復していた。橋の中央橋脚基礎には修復再建したとされる石塔が建てられているが、中段より上部は欠落（写真4-18）していた。その欠落位置からみて恐らく橋上からの人為的な破壊によるものと思われる。

写真4-17 薄い橋脚が特徴の中国、宝帯橋の全景

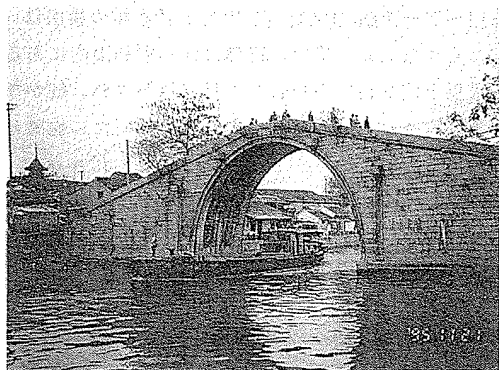
本橋は単連の半円形アーチ橋（写真5-1）であり、アーチの高さは蘇州市で最大である。橋面は階段形式で、現在でも実用の橋として機能している。本橋には橋面の端に水道管が添架されているが、本橋の架かる運河が蘇州市を囲む形でめぐらされており、蘇州市中心部から郊外へ水を供給するために本橋に水道管が添架されたものと思われる。また、本橋には自転車や荷車用のコンクリート製の斜路が階段形式の橋面に設けられており、利用者の利便性にも配慮した改造がなされていた（写真5-2）。

写真5-1 下を大型船舶が往来する中国、呉門橋の全景

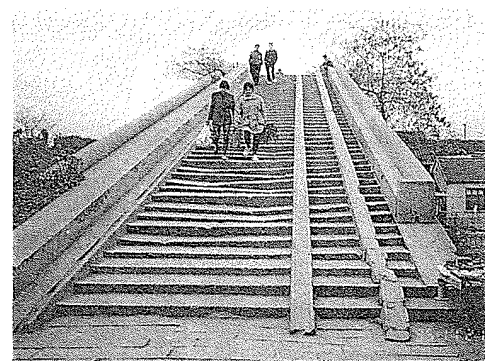
写真5-2 左端が水道管、右が自転車用の斜路（中国、呉門橋）

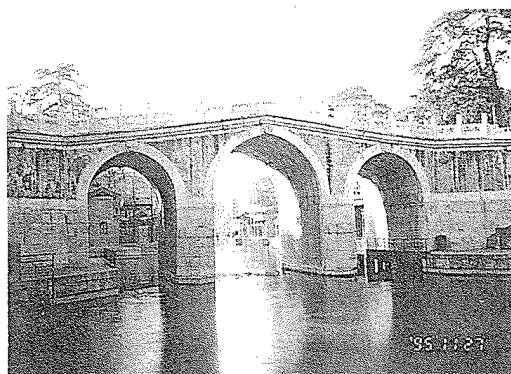
写真5-4 観光客が多い中国、後山橋の全景

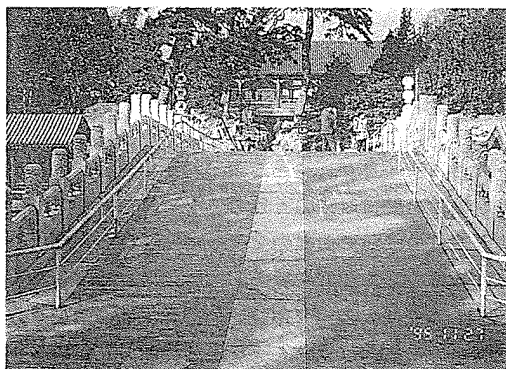
本橋は北京市郊外の頤和園の蘇州街にある3連の長円形アーチ橋（写真5-4）である。本橋の橋面はなだらかなスロープで、高欄は同じ頤和園内にある玉帯橋と同様白い石灰質の石材で構築され、細かな彫りが施されている。高欄の内側には新たに鉄製の柵が設けられているが（写真5-5）、これは本橋が蘇州街の中央にあり観光客の往来も多く、橋面から水面まで10m以上と高いため、観光客の転落防護柵として設置されたものと思われる。

写真5-5 高欄内側の転落防止用鉄柵（中国、後山橋）

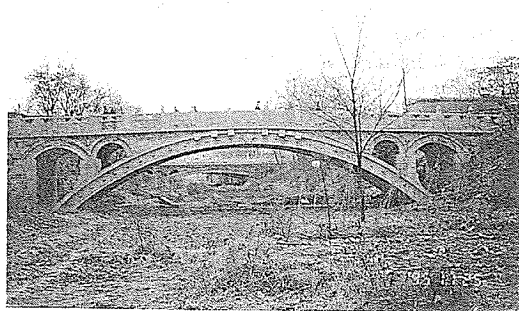
本橋は全長32mの単連空腹式アーチ橋であり、趙州橋と同一構造の橋である。趙州橋より橋の規模がひとまわり小さいことから地元では趙州橋の大石橋に対し小石橋と俗称されている。現在は全国重点文物保护单位として、畑に変貌した清水河跡に実用の橋として利用されながら保存されている。本橋は石材の破損や風化が極めて顕著であったために、1984年国家と地元の県政府が共同で修復工事を行った。本橋の調査の際、北京市の石橋修復担当の方々と懇談の折に、今は立派に修復されている永通橋の修復前（写真5-6）の姿をビデオで見せて貰った。ビデオを見る前に既に修復済みの原物（写真5-7）を目にしていた、その彫りの深い端正な姿（写真5-8）に感動した後ただただビデオの修復前は同じ橋とは思えないほどの無残な姿であった。今は修復されて見事になってシャープすぎる硬い印象のこの橋も、あと数百年の星霜を経れば、もう少し柔らかい表情を見せるようになるだろうことは推察出来る。

写真5-7 見事に修復された中国、永通橋の全景

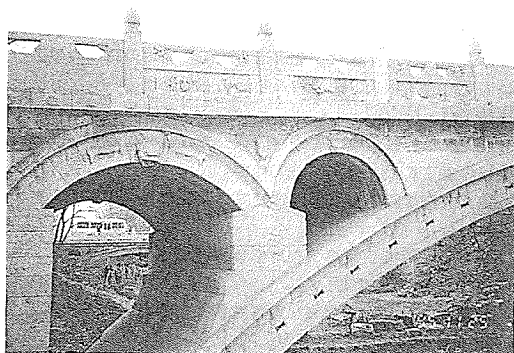
写真5-8 シャープな印象のアーチ側面（中国、永通橋）
