愛媛県保内町における旧橋の調査と修復について  
Survey and repair of the old bridges in Honaicho, Ehime prefecture

菊池 良治 #1  
Ryouji Kikuchi  
赤坂 俊彦 #2  
Tosihiko Akasaka

要旨：供用開始後50年以上経過し老朽化した橋は順次取り壊し新設してきたが、最近旧橋は文化遺産として見直されるようになってきた。町では1936（昭和11）年に建設された旧橋の現地調査や各種試験を行って耐荷力の診断を行い、その結果に基づいて補修補強を行って供用した。さらに1933（昭和8）年に建設された町を代表する旧橋を調査診断し、保存のための補修補強計画をたてた。

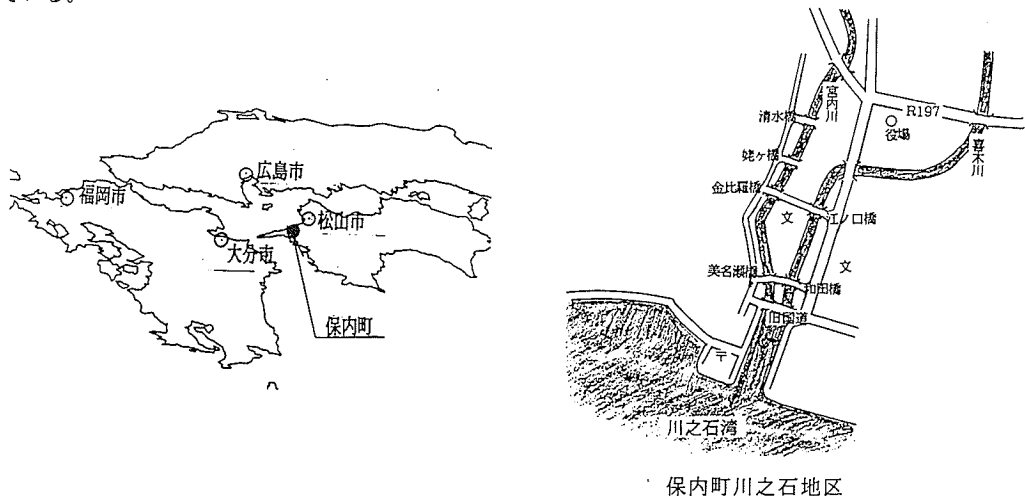
図-1

愛媛県保内町は、愛媛県で最初に銀行（第29国立銀行）が創設された町であり、1910年代（大正初期）～1940（昭和10）年代頃まで紡績業、鋳業、海運業により栄えこの時代に多くの橋が架設された。これらの橋梁の老朽化が目立つようになり、町として、図-1のように、川之石地区に架かっている橋で金比羅橋、姥ヶ橋、江ノ口橋の3橋を1989（平成元）年度より1994（平成6）年度までに順次取り壊し、新設を行ってきた。しかしながら最近になって、橋の評価が単に交通の手段にとどまらず、先人の残した文化遺産という観点から注目されはじめ、文化遺産として地域に及ぼす影響が大きいために認識されるようになってきた。本町においても、古い建物や構造物を残そうと活動している団体等が現れ、一般の町民からも同様の意見が出されるようになった。町は未改修で残されている清水橋について1995（平成7）年9月より、住民への公聴会を開催する一方で、橋梁の現地調査及び各種試験を行って現況の構造を把握し、耐荷力を検討した。その結果、2t積貨物車が充分供用できる構造であると判定されたので、補修工事を行うことを決定し1996（平成8）年10月に補修工事を完成させた。

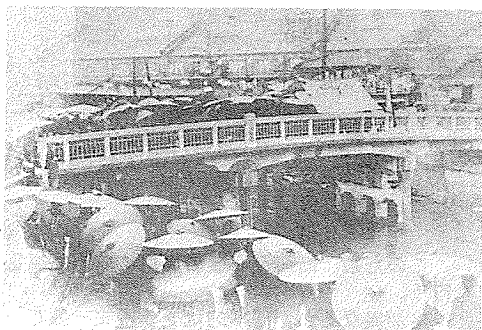
写真１２

表-3に美名瀬橋の概要を示す。写真12～13に竣工当時の状況を、写真14～15に調査の状況を示す。本橋は、1933（昭和8）年に竣工された海岸線より約75m内側に架設された橋で、当時町としてはバスが通行できる珍しい橋であった。その後、1958（昭和33）年、下流側に国道橋（PC橋）が架設され、その機能を完全に移し、現在は地域住民の生活道として、役割を担っている。供用開始から60年余り経過し、外見も老朽橋として印象づけられる。今日まで抜本的な補修、補強がされず塩害の影響と思われる損傷（断面欠損、ひび割れ）が多数見られる。
