## 114 年間供用された旧大谷川トラス橋の実態と復元\*

States and Restoration of Railway Truss Bridge of 114 years in age

The paper deals with the pin-connected railway truss bridges, which were used for as long as 114 years across Daiyagawa River. The authors present their brief history, structural features, and deterioration of structural parts which was caused by such a long service, especially wearing of pins and holes in eye bars. Also the restoration works for preservation is described.

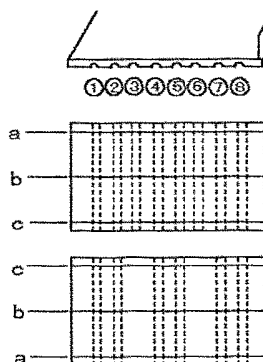
図-4 可動支承板のローラー部窪み測定位置

表-7 に図-4 の位置で測定した可動支承板の摩耗量を示す。本来 8 本あるべきローラーが下流側では 6 本に減少していた (写真-13)。無くなった 2 本の位置における摩耗量がほとんど見られないことから、相当初期に逸脱したものと考えられる。また摩耗は支承板側が多く、ベースプレートには中程度の腐食があるものの、支承板側ほどの大きな摩耗は見られなかった。そのローラ部分の摩耗量はバラツキが少なく、最大で 3.43、上、下流側支承板を合わせた平均摩耗量は 3.27 であった。このような大きな摩耗量は腐食も競合して生じた可能性がある。一旦、窪みが生じれば、可動支承としての機能は余り発揮できなかったものと考えられる。
